# 本溪佰庚鑫矿业有限公司（金、银矿） 矿山地质环境保护与土地复垦方案

编制单位：辽宁省第七地质大队有限责任公司

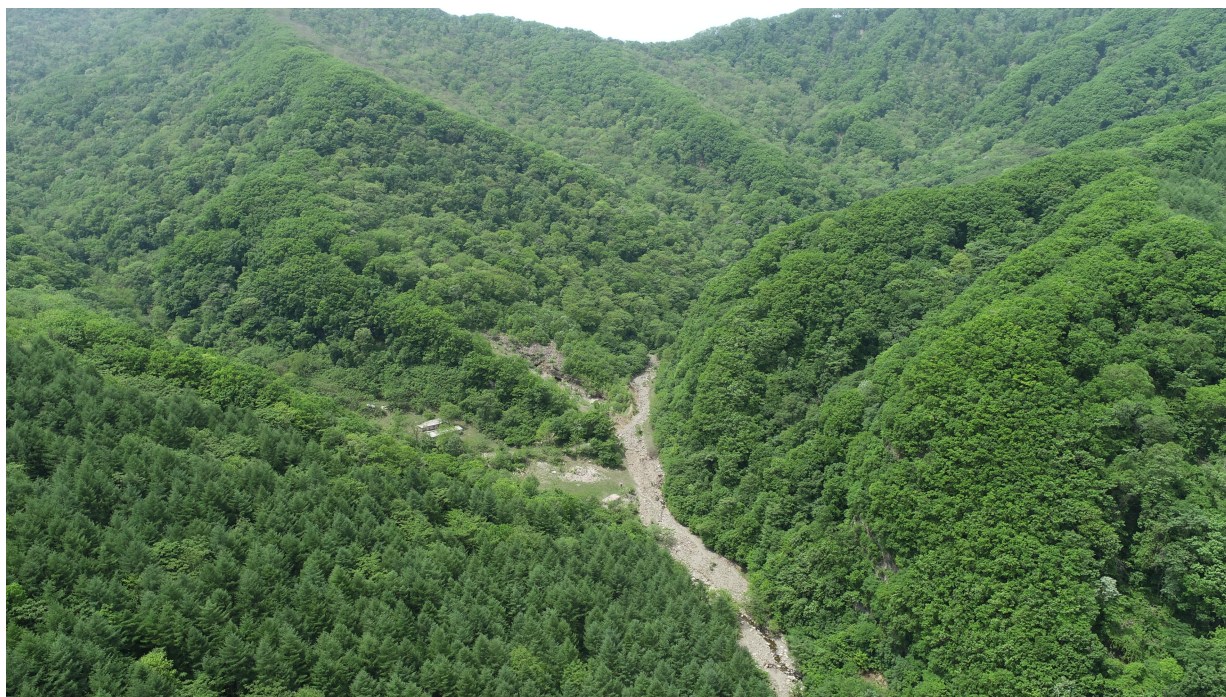
图 2-2 矿区地形地貌图

矿区地处松岭山山脉西南延伸部分，位于丘陵区內，山顶呈长岗状，多北西走向，山脊线呈舒缓波状，余脉向四周延展，地势总体北西高，南东低，地形标高变化在 900~510m 之间，相对高差 390m，地形坡度一般在 25°~40° 之间，局部陡峻。沟谷位于矿区东南部，主沟呈东西向、次级沟多呈南北向，并由上游而下变宽，谷底坡度渐变在 5~15° 内，山体坡脚与谷底多呈陡度接触。

综上，矿区内地貌类型为丘陵和丘间谷地，地势相对高差大，地形地貌条件复杂程度为复杂。

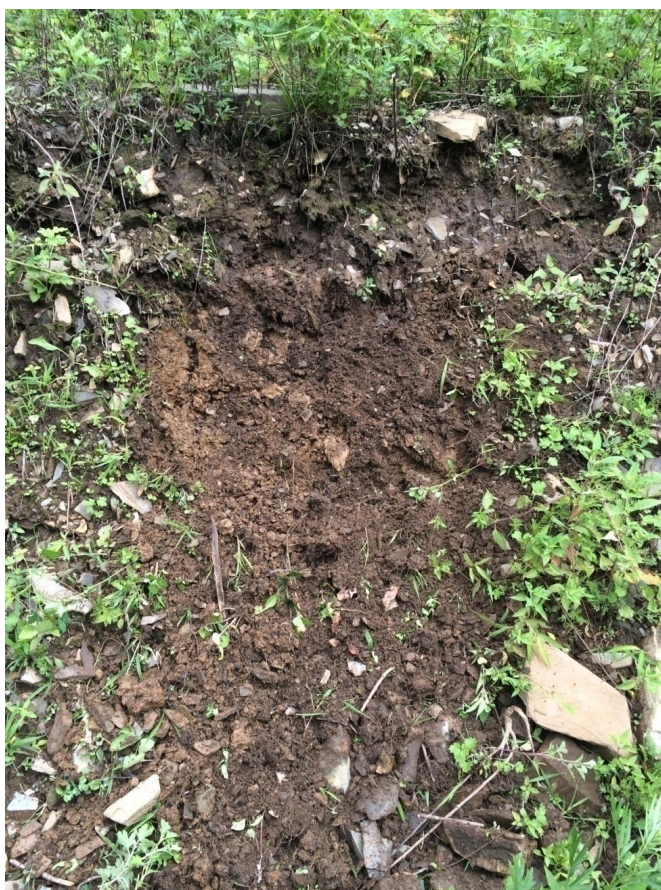
图 2-3 项目区土壤剖面图

矿区土壤质地为棕壤土，颜色灰棕，土层自上而下为壤土、黄褐色粘土、砂卵石、砾石。项目区土壤呈中性，下层微碱性，腐殖质层 $<5\text{cm}$ ，表层有机质含量平均为 $1.82\sim 2.81\%$ ，全氮 $0.11\sim 0.30\%$ ，全磷 $0.10\sim 0.27\%$ ，PH 为 $6\sim 6.2$ 。

项目区典型土壤剖面见图 2-3 。

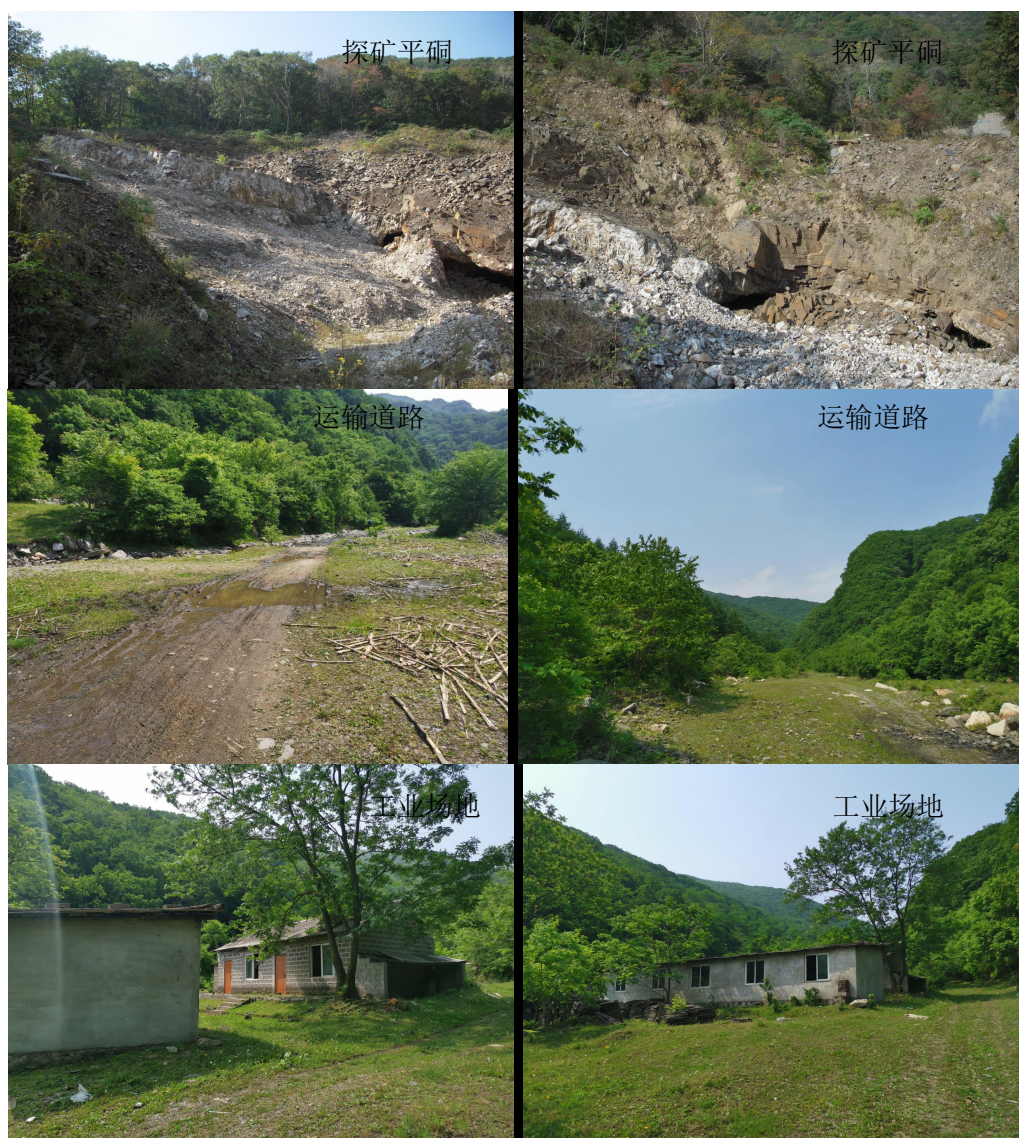
照片 3-3 矿山现状

矿山工业场地位于井口工业场地东侧，场地内建有办公室、看护房等 5 处建筑物，场地长约 150m，宽约 40m，场地内为碎石土铺垫，现地表植被已基本丧失，对原有地形地貌景观造成了一定的影响，影响程度为**较严重**。

矿山现状情况见照片 3-3。

综上，矿山开采现状对地形地貌景观影响较大，影响程度为**较严重**。

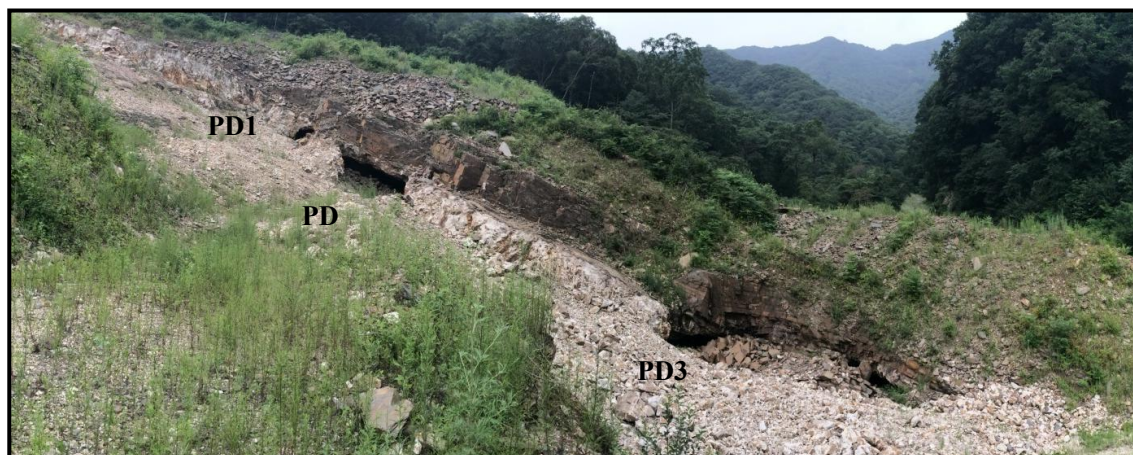
照片 3-4 探矿平硐损毁现状图

探矿平硐场地最大挖损长度约 120m，宽度约 70m，平均挖损深度约 10m，探矿平硐场地挖损处土层厚度约为 0.4m，为棕壤性土，土壤质地为壤土。探矿平硐场地实际情况见照片 3-4。

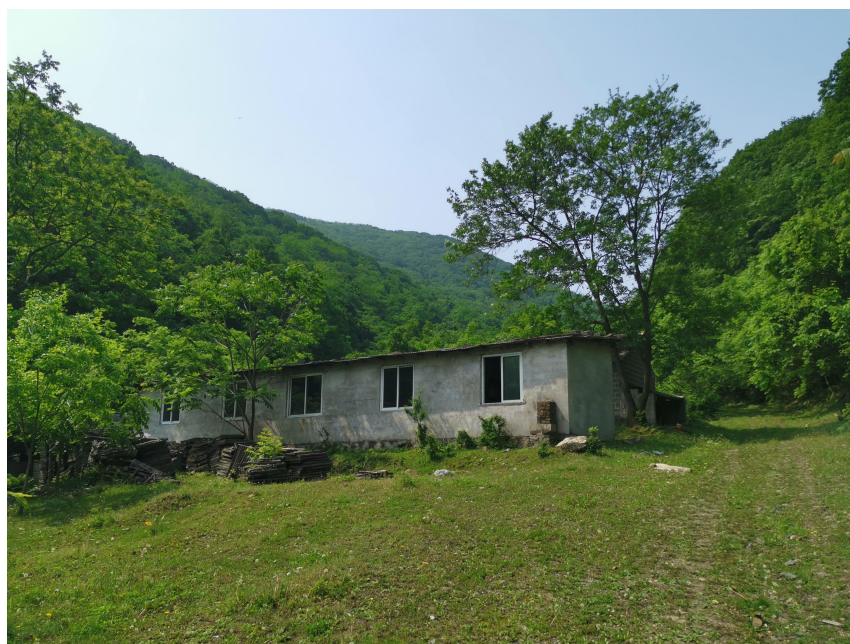
照片 3-5 现有工业场地

工业场地内有 5 处瓦房，面积 0.0165hm<sup>2</sup>，剩余区域地表土壤被压实，树木被挖除，地表覆盖杂草，实际情况见照片 3-5。

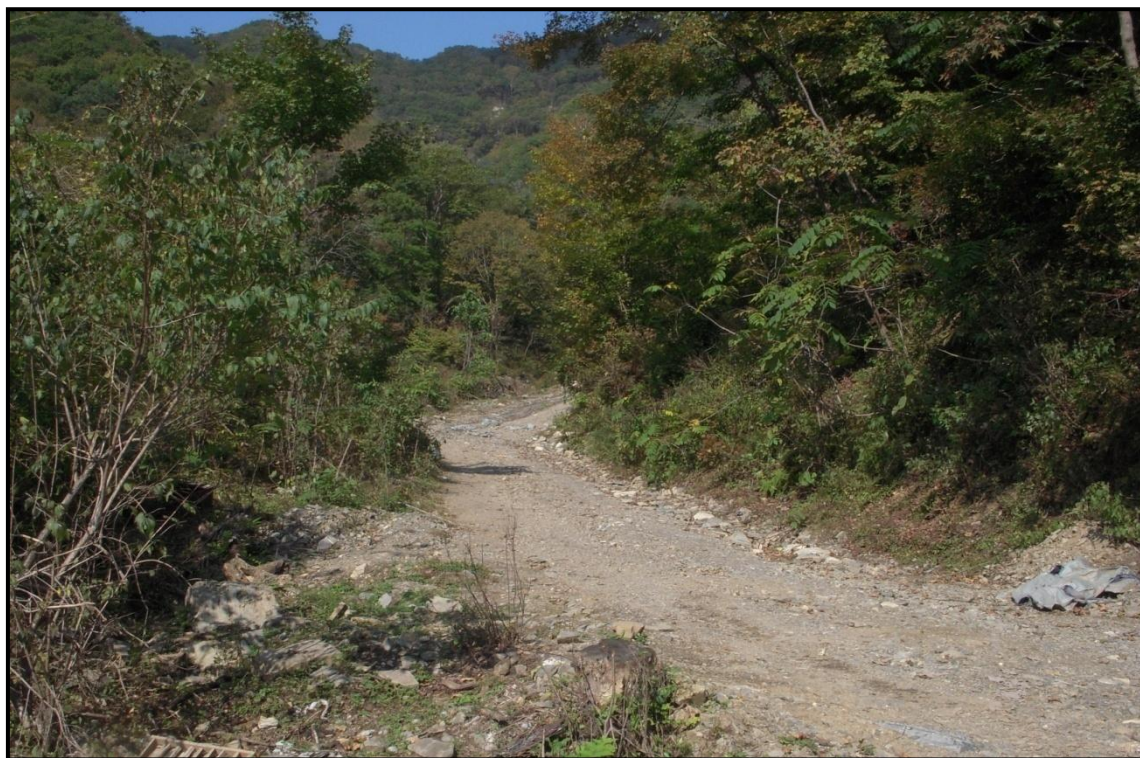
照片 3-6                      临时运输道路

矿山探矿治理后，剩余临时道路长  $2150\text{m}$ ，路面平均宽度  $4\text{m}$ ，运输道路地表土壤自然压实，路面无硬化，在后续生产中现有运输道路继续使用。

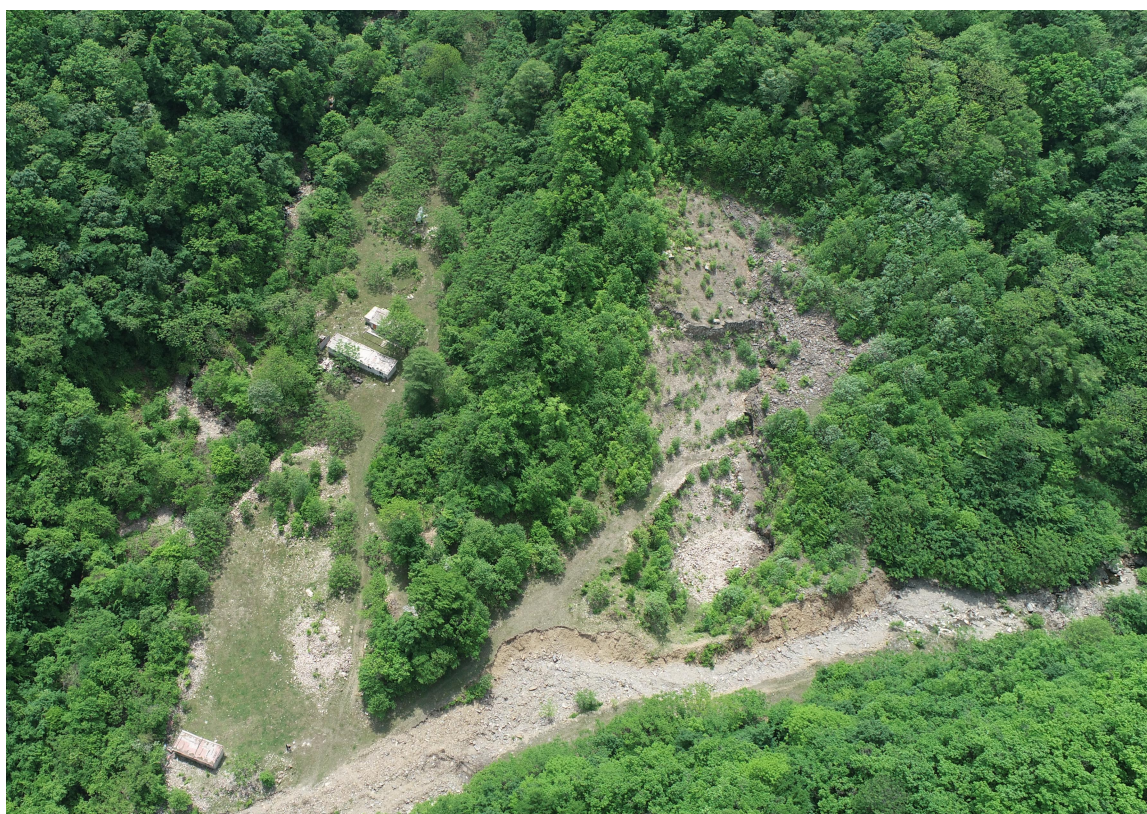
照片 3-7 探矿平硐、工业场地及部分运输道路现状航拍照片

经现场调查，矿区内开采活动对土地资源的影响和破坏分为两部分，一是探矿平硐对土地的挖损破坏，二是工业场地、运输道路等形成的土地压占破坏，见照片 3-7。经统计，各单元破坏土地面积合计为  $2.1017\text{hm}^2$ ，其中，以挖损形式破坏的土地面积  $0.6144\text{hm}^2$ ，以压占破坏的土地面积  $1.4873\text{hm}^2$ 。破坏的土地类型为乔木林地及其他草地，其中乔木林地面积  $0.9791\text{hm}^2$ （ $\leq 2\text{hm}^2$ ），其他草地  $1.1226\text{hm}^2$ ，依据 DZ / T0223—2011《矿山地质环境保护与恢复治理方案编制规范》附表 E：矿山地质环境影响程度分级表，现状矿山对土地资源的破坏程度为**较轻**。
