本溪众鑫矿业有限公司(重晶石矿)
矿山地质环境保护与土地复垦方案

本溪众鑫矿业有限公司

2023年10月

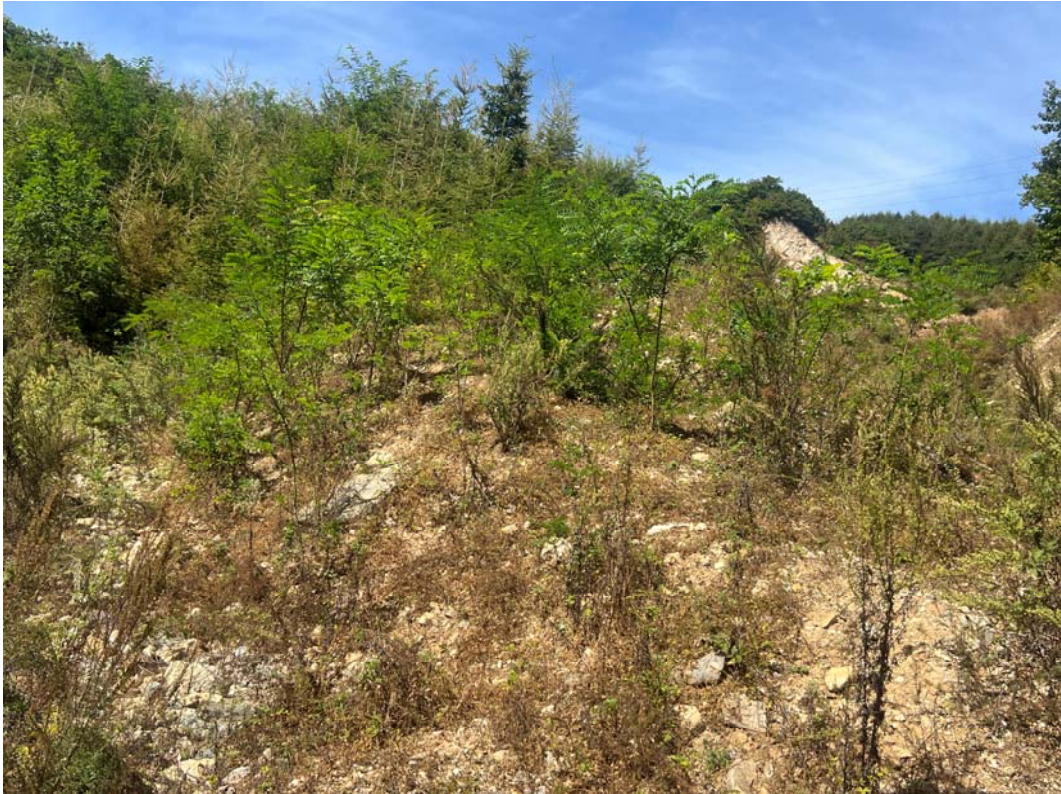
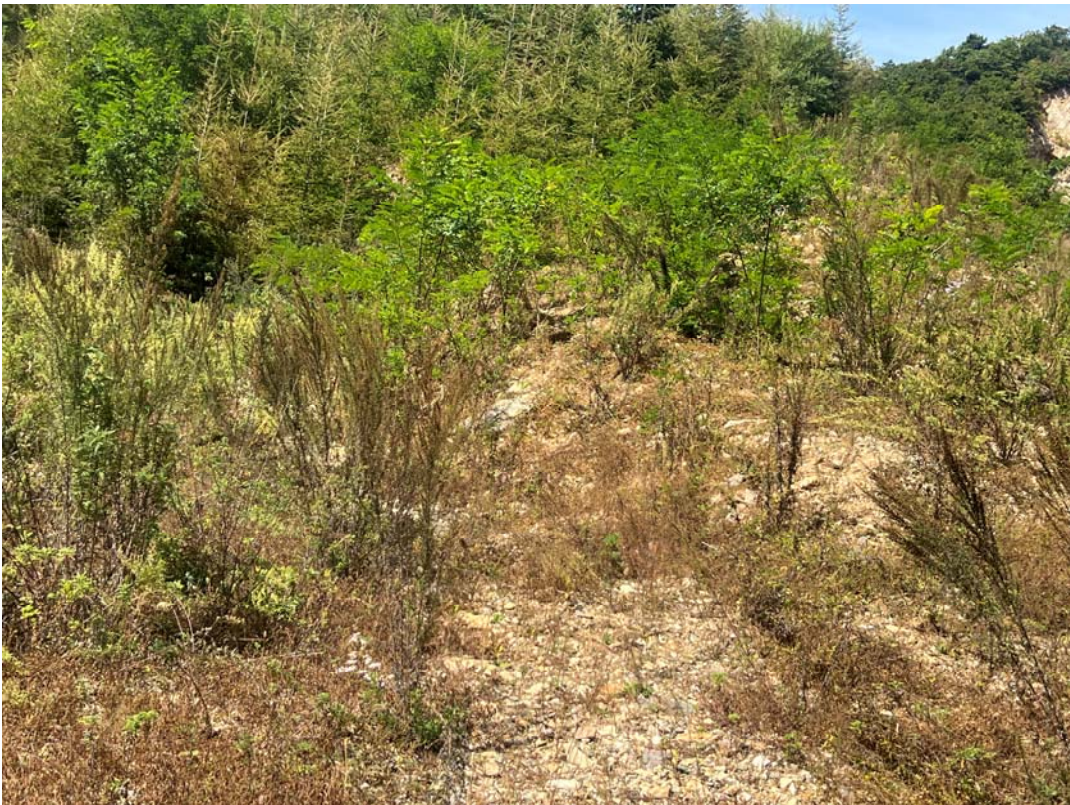
照片 2-4 本矿山露天采场已治理区治理效果

通过矿山恢复治理和土地复垦工程效果来看，首先从外观上矿山地貌景观得到了改善，解决了露天采场、排岩场可能引发的滑坡、崩塌等地质灾害问题。其次恢复了部分破损土地的地表植被，植被成活率、保存率以及郁闭度等均满足设计要求，治理工程设计合理、治理效果满足要求。在一定程度上改善了矿区的生态环境，也大大减少了矿山地质灾害隐患。

类比分析本矿山已治理土地，采用的治理措施可行，复垦方向合理，植被成活率较高，治理效果较好。结合已治理项目取得的经验，根据本项目特点，本次复垦恢复林地在选择树种、栽植密度、造林措施等方面均可以达到预期目标。
