本溪星光硅质原料有限公司（玻璃用石英岩矿）  
矿山地质环境保护与土地复垦方案

本溪市矿产资源咨询服务中心

2024 年 5 月 6 日

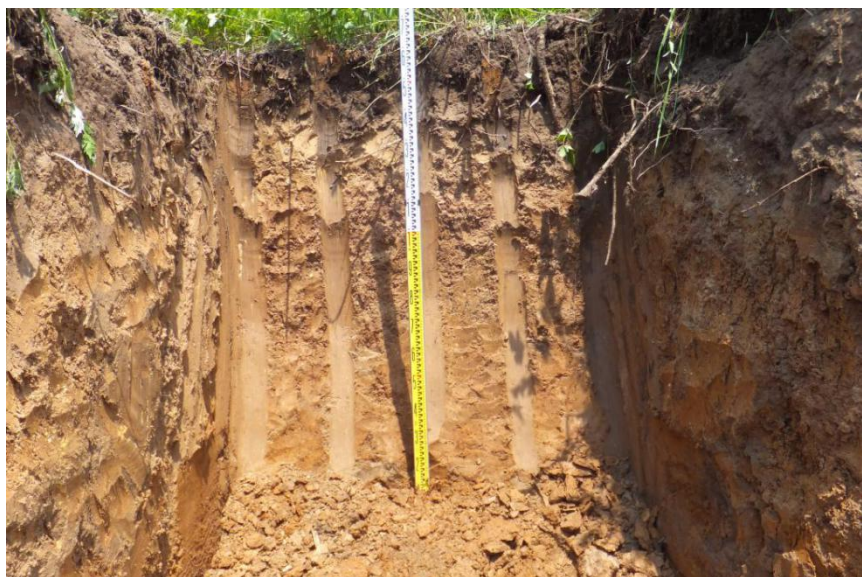
照片 2-1 土壤剖面

矿区内土壤类型为棕壤，土层及厚度分布不均，厚度 0.4~1.0m，地表约 0.2m 厚的凋落物，其中表土层疏松，多草本植物根系，团粒结构，土壤 pH 值 6.6~6.9，容重 1.35g/cm<sup>3</sup>，有机质含量 1.95%，全氮 1.02g/kg，碱解氮含量 118mg/kg；速效磷含量 1.25mg/kg；速效钾含量 147mg/kg。颗粒组成：粘粒（<0.002mm）9%、粉粒（0.02—0.002mm）17%、砂粒（2—0.02mm）74%，土壤质地为砂质壤土。土壤剖面见照片 2-1。

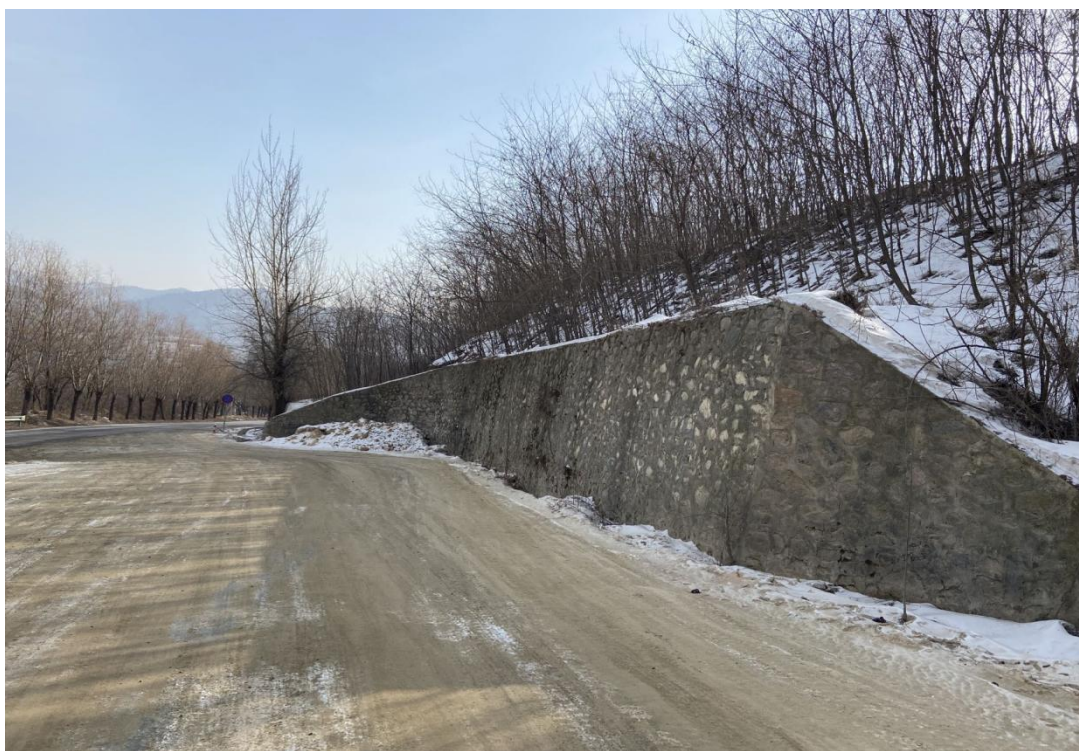
图 2-5 本溪市星光硅质原料有限公司（玻璃用石英岩矿）矿已治理部分

近年本溪市星光硅质原料有限公司（玻璃用石英岩矿）矿山对部分土地进行复垦工作，地表复绿主要为刺槐、火炬。（详见图 2-5）

通过恢复治理，矿山首先从外观上得到改善，解决了露天采场可能引起滑坡、崩塌等问题，消除了地质灾害隐患，其次恢复了部分破损土地的地表植被，取得了较好的环境效益。

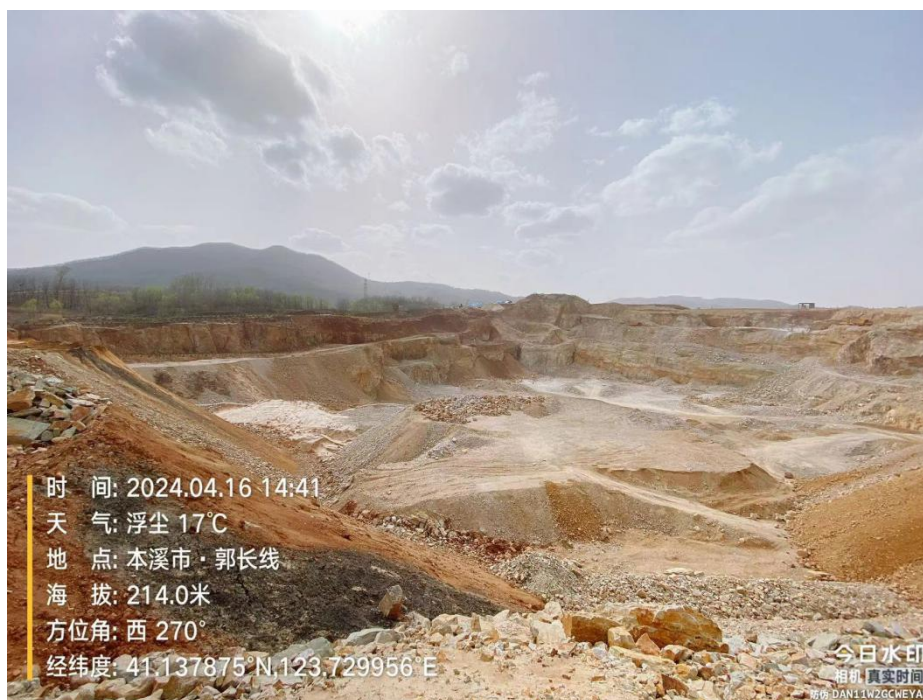
照片 3-1 露天采场现状

矿山已形成一个南北长约 510m，东西宽约 431m 的采场，采坑形成 4-5 开采平台，开采断面高为 8-10m。挖损土地面积  $19.8397\text{hm}^2$ ，其中损毁工业用地  $0.0041\text{hm}^2$ ，损毁其他林地  $0.0003\text{hm}^2$ ，损毁采矿用地  $19.7473\text{hm}^2$ ，损毁农村道路  $0.0583\text{hm}^2$ ，旱地  $0.0002\text{hm}^2$ ，损毁其他草地  $0.0295\text{hm}^2$ ，露天采场现状见照片 3-1。

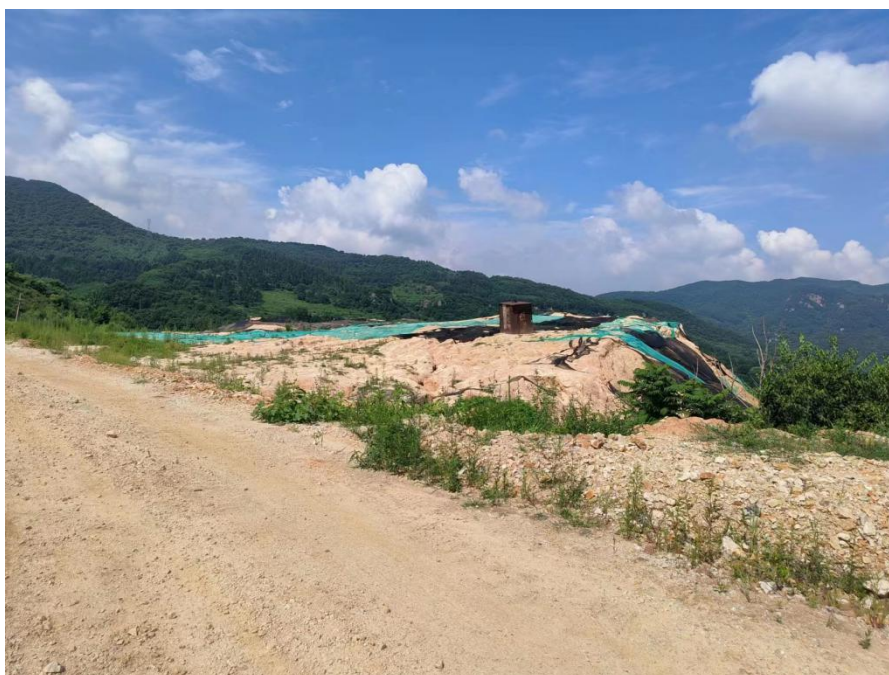
照片 3-2 废石堆放场现状

矿山形成废石堆放场一处堆积于矿山西部，占地长约 200m，宽约 90m，现已覆盖防尘网。压占土地面积  $0.8411\text{hm}^2$ ，其中损毁工业用地  $0.5909\text{hm}^2$ ，损毁采矿用地  $0.1520\text{hm}^2$ ，损毁农村道路  $0.0877\text{hm}^2$ ，损毁乔木林地  $0.0105\text{hm}^2$ 。

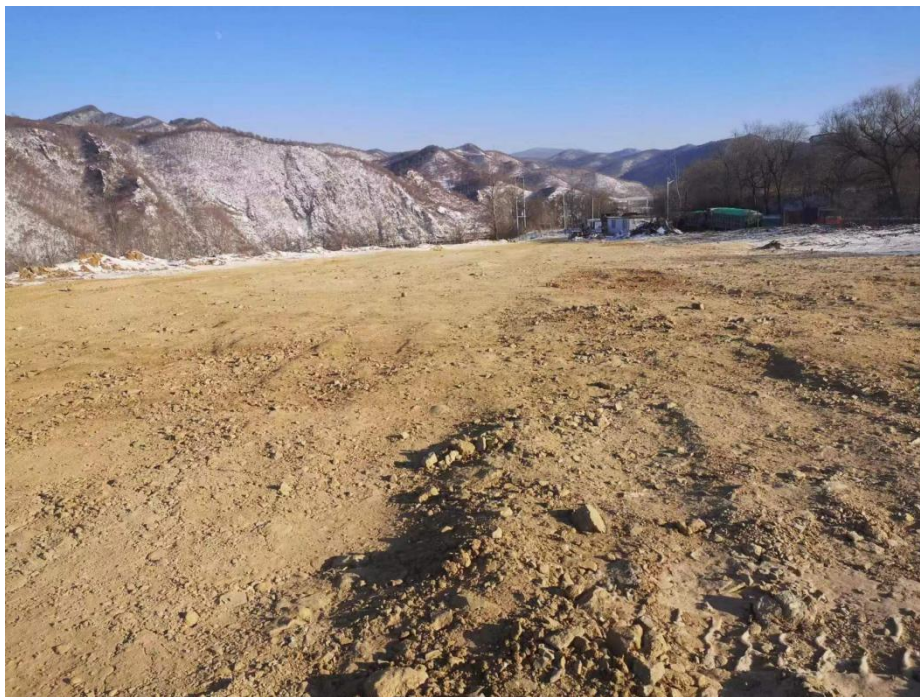
照片 3-3 表土堆放场现状

表土堆放场位于矿山西南侧，占地长约 286m，宽约 80m，压占土地面积 1.9661hm<sup>2</sup>，其中损毁工业用地 0.0276hm<sup>2</sup>，损毁采矿用地 1.7825hm<sup>2</sup>，损毁农村道路 0.1560hm<sup>2</sup>。

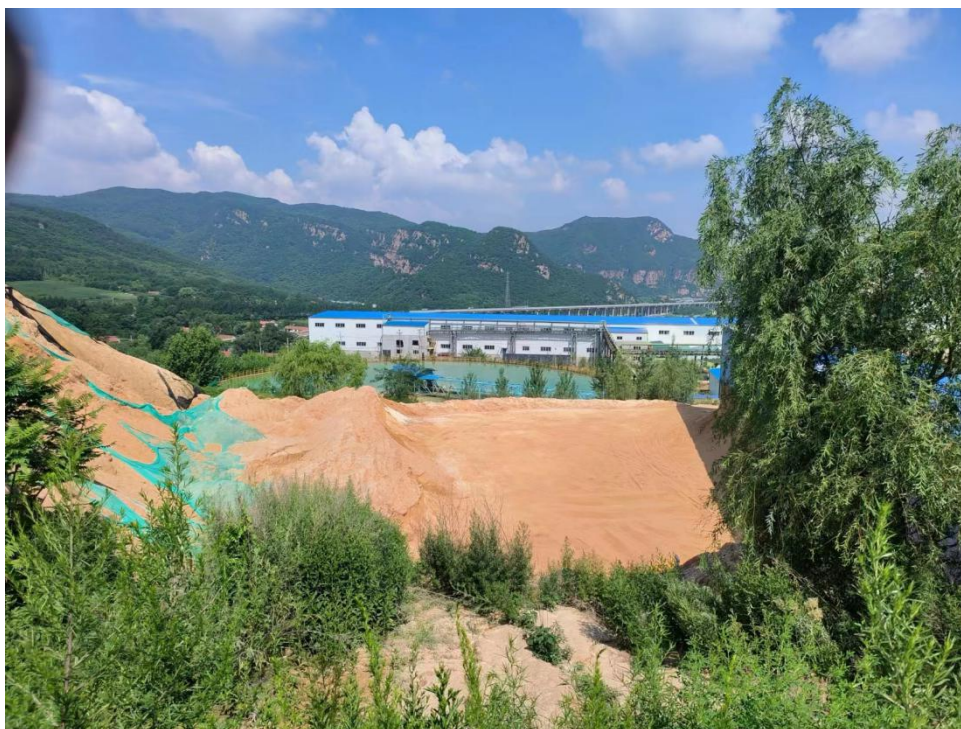
照片 3-4 工业广场 2 现状远景

工业广场 2 位于矿区范围外西北部，长约 300m，宽约 185m，场地内有沉淀池、成品料库和破碎车间，压占土地面积为 4.8750hm<sup>2</sup>；其中损毁工业用地 4.8341hm<sup>2</sup>，损毁农村道路 0.0060hm<sup>2</sup>，损毁乔木林地 0.0126hm<sup>2</sup>，损毁城镇村道路用地 0.0223hm<sup>2</sup>。

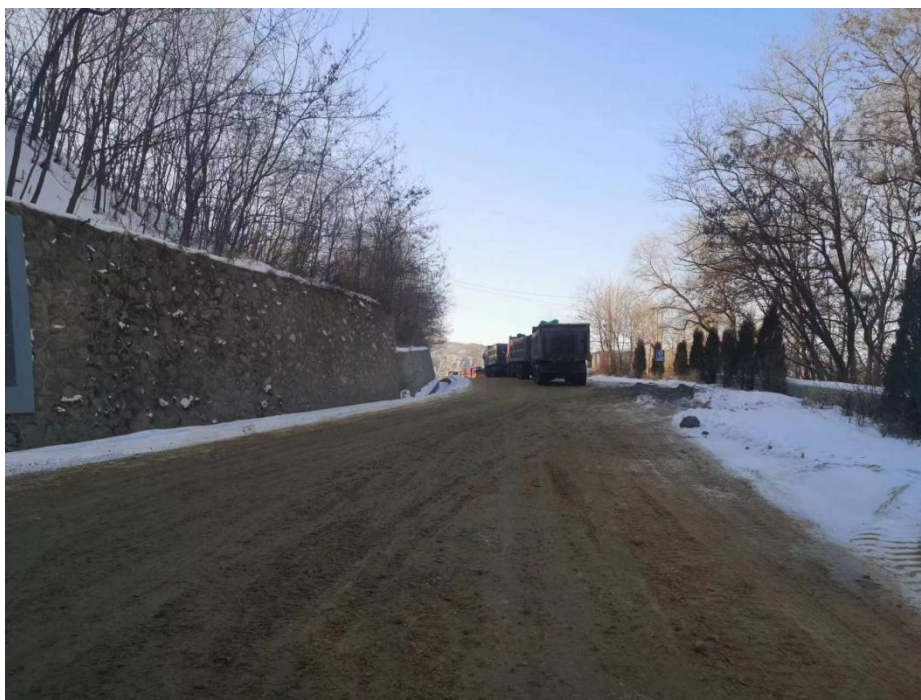
照片 3-5 矿山道路现状

矿山道路 1 紧邻工业广场 1,连接工业广场 2 和露天采场。长 970m,压占土地面积为 0.7171hm<sup>2</sup>,其中损毁工业用地 0.0799hm<sup>2</sup>,采矿用地 0.5791hm<sup>2</sup>,乔木林地 0.0485hm<sup>2</sup>,城镇村道路用地 0.0088hm<sup>2</sup>,公路用地 0.0008hm<sup>2</sup>。

矿山道路2连接废石堆放场和露天采场,长627m,压占土地面积为0.4180hm<sup>2</sup>,其中损毁其他林地0.0515hm<sup>2</sup>,采矿用地0.0773hm<sup>2</sup>,农村道路0.2824hm<sup>2</sup>,旱地0.0044hm<sup>2</sup>,其他草地0.0024hm<sup>2</sup>。
