本溪钢铁（集团）矿业有限责任公司

石灰石矿明山矿区

# 矿山地质环境保护与土地复垦方案

编制单位：中国建筑东北设计研究院有限公司

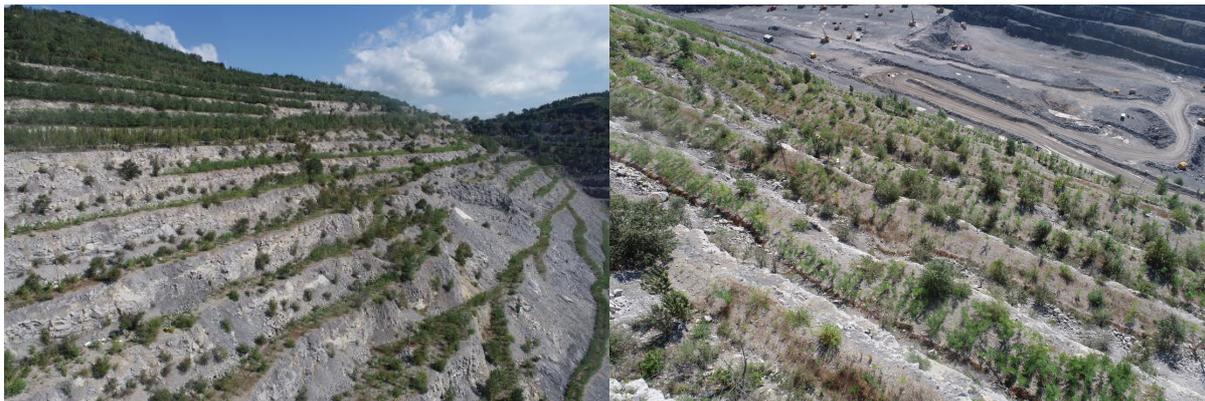
图 1.1-6 露天采场+280m~+200m 已复垦区现状照片

根据矿山实际情况，2022 年之前，虽然采场北部+280m~+250m 已经治理完成，但此区域植被稀少且生长较差，坡面基本为寸草不生，与周边自然景观极不协调，因此 2023 年，采场北部+280m~+250m 重新治理，复垦为乔木林地；同期采场北部+250m~+200m 平台，也已治理复垦完毕，复垦为乔木林地。矿山对采场北部+280m~+200m 平台及坡脚区域进行了平整、清理、客土和种植刺槐；采场东部和南部平台宽度总体偏小，整体坡度在 50°~70° 之间，因此矿山对采场东部和南部+250m~+200m 平台和边坡进行了清理危岩、边坡挂网植生袋、喷播绿化等工程。露天采场+280m~+200m 已完成治理 31.8971hm<sup>2</sup>（已通过验收）。

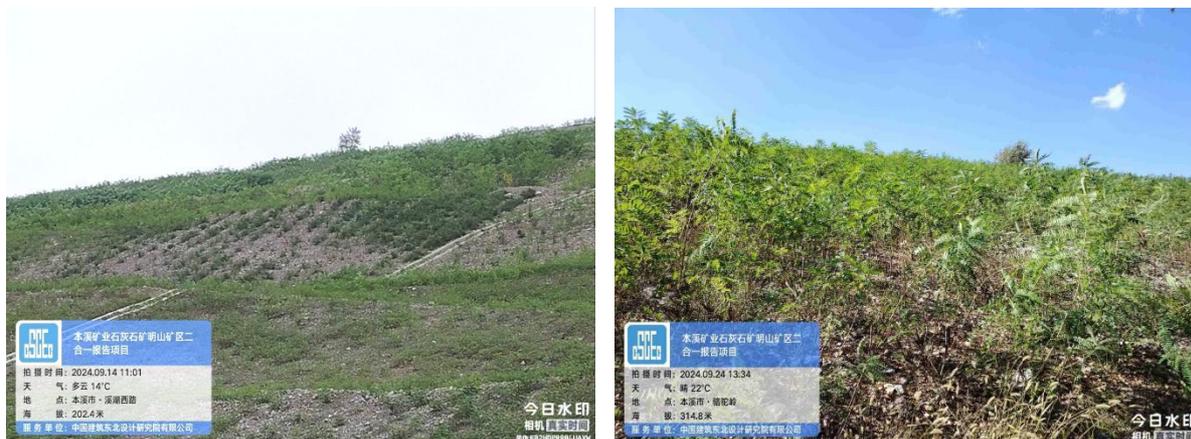
图 1.1-9 西部排土场已复垦现状照片

积与前期方案规划有所不同，矿山于 2022 年~2023 年对西部排土场进行了全面复垦，西部排土场治理区通过挖填工程，利用场内及周边的废石堆料进行地貌重塑，改造后分为顶部平台、坡面平台及坡面三大组成部分，顶部平台和坡面平台复垦为乔木林地，树种为刺槐，坡面复垦为灌木林地，树种为紫穗槐，复垦面积为 9.6537hm<sup>2</sup>，因此确定，西部排土场实际已治理面积为 9.6537hm<sup>2</sup>（已通过验收）。

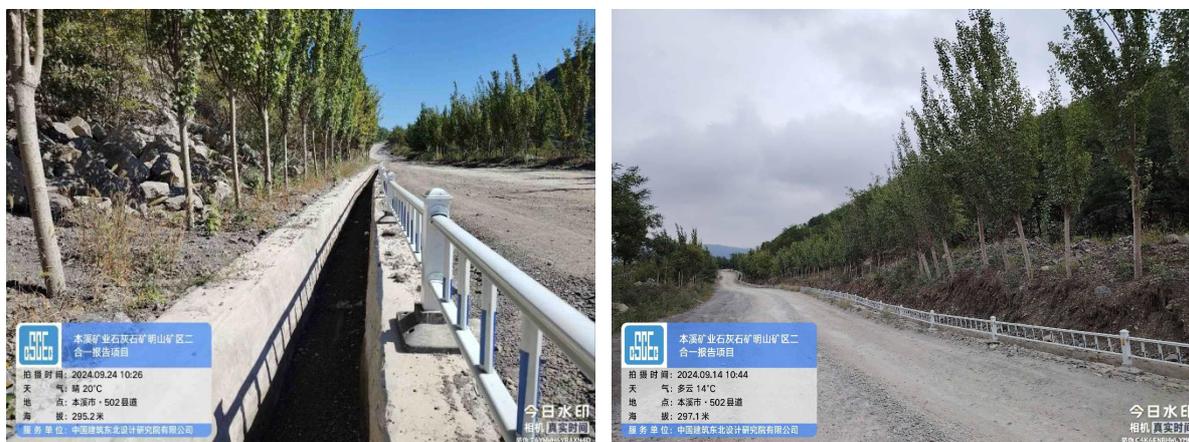
图 1.1-10 运输道路 1 两侧植被恢复

根据矿山实际情况，运输道路 1 已于 2024 年完成复垦工作，在道路两侧客土种植行道树，树种为 3 至 5 年生的银中杨，以起到道路绿化降尘的作用，复垦面积 0.2379hm<sup>2</sup>（已通过验收）。

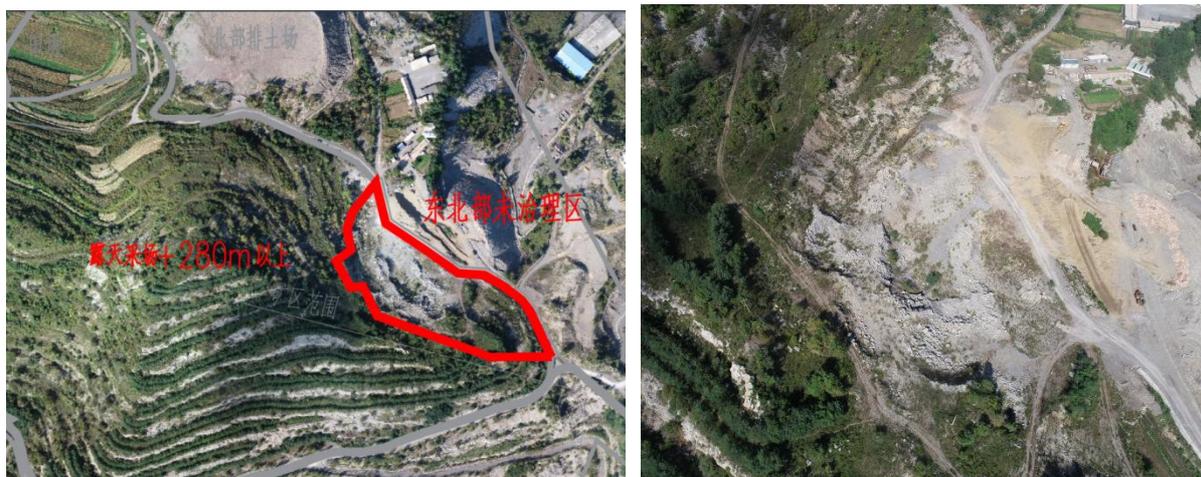
图 1.1-12 采场东北部未治理区压占土地照片

东北部未治理区位于露天采场北部+280m以上范围内,为采矿形成开挖平台及边坡,本方案拟将东北部未治理区复垦为乔木林地,东北部未治理区面积2.2515hm<sup>2</sup>,将采场东北部未治理区划入本期复垦方案。

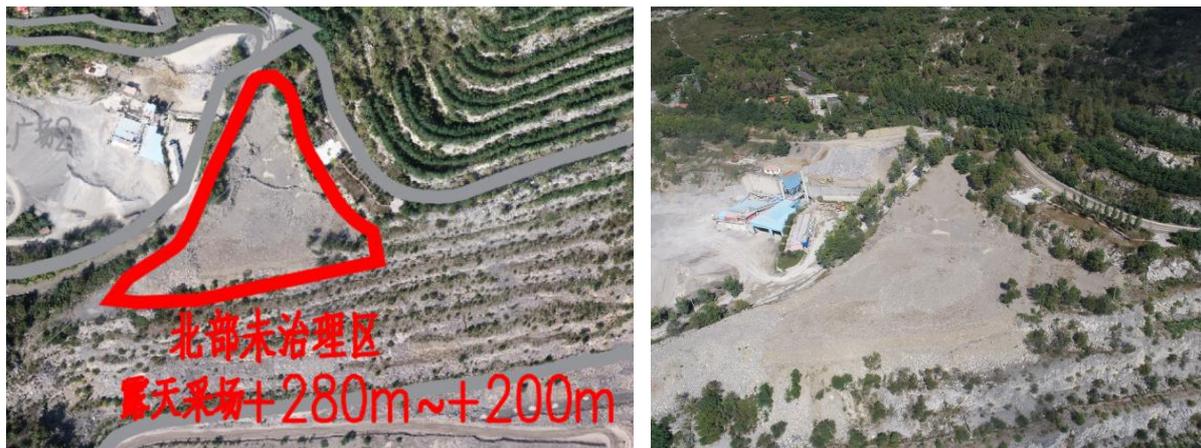
图 1.1-13 采场北部未治理区压占土地照片

北部未治理区位于露天采场北部+280m~+200m平台范围内,该区域属于已治理后再次压占,损毁面积1.6513hm<sup>2</sup>,将采场北部未治理区划入本期复垦方案。

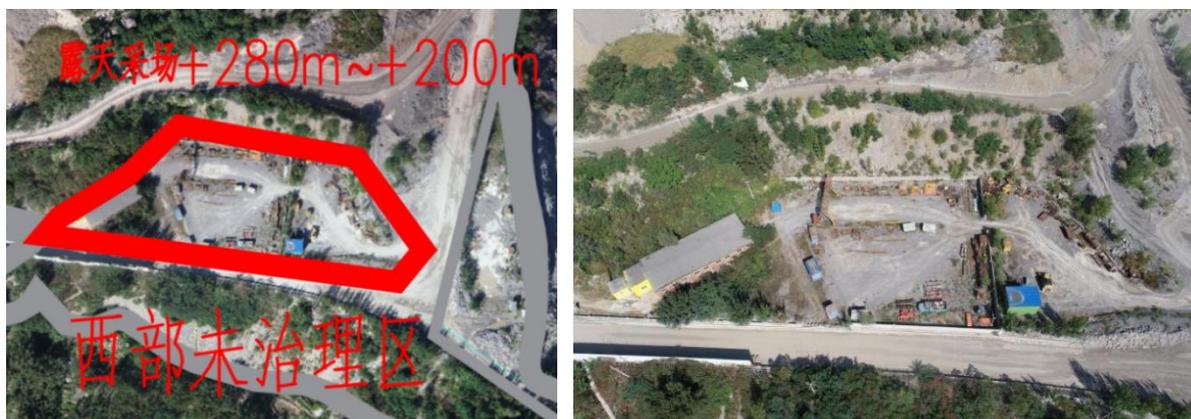
图 1.1-14 采场西部未治理区压占土地照片

西部未治理区位于露天采场北部+280m~+200m 平台范围内，该区域用于作业机械的大修场地，未治理，压占面积  $0.7386\text{hm}^2$ ，将采场西部未治理区划入本期复垦方案。

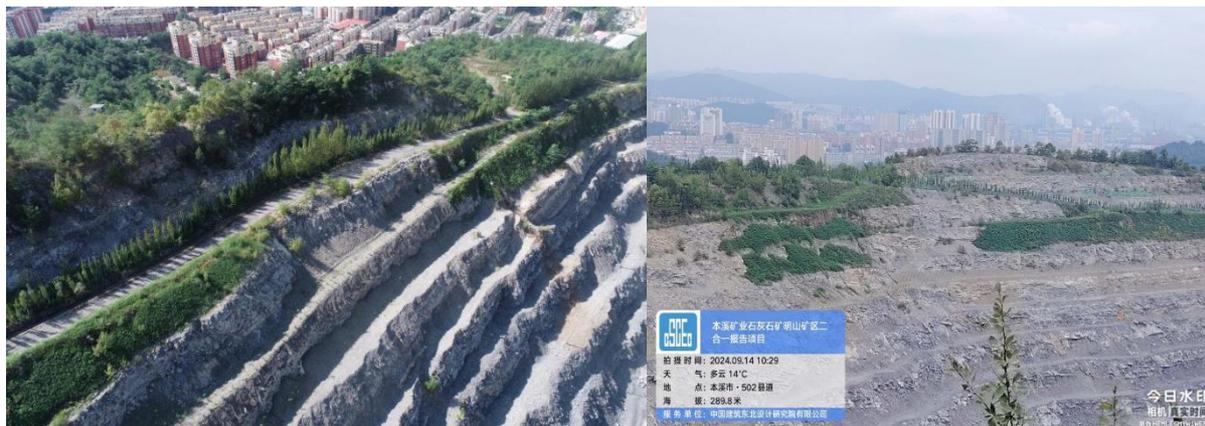
图 1.1-16 采场东南部未治理区压占土地照片

采场东南部未治理区位于露天采场南部+280m~+200m 范围内，为上期矿山地质环境保护与土地复垦未完成工程，未复垦面积为  $6.1264\text{hm}^2$ ，其中喷播坡面恢复区  $0.9635\text{hm}^2$ ；保留道路区  $1.3095\text{hm}^2$ ；挂网植生袋区  $0.6167\text{hm}^2$ ；攀援植物覆盖区  $1.9886\text{hm}^2$ ；平台恢复区  $1.2480\text{hm}^2$ 。本期方案拟将东南部剩余未治理区复垦为乔木林地，面积  $6.1264\text{hm}^2$ 。

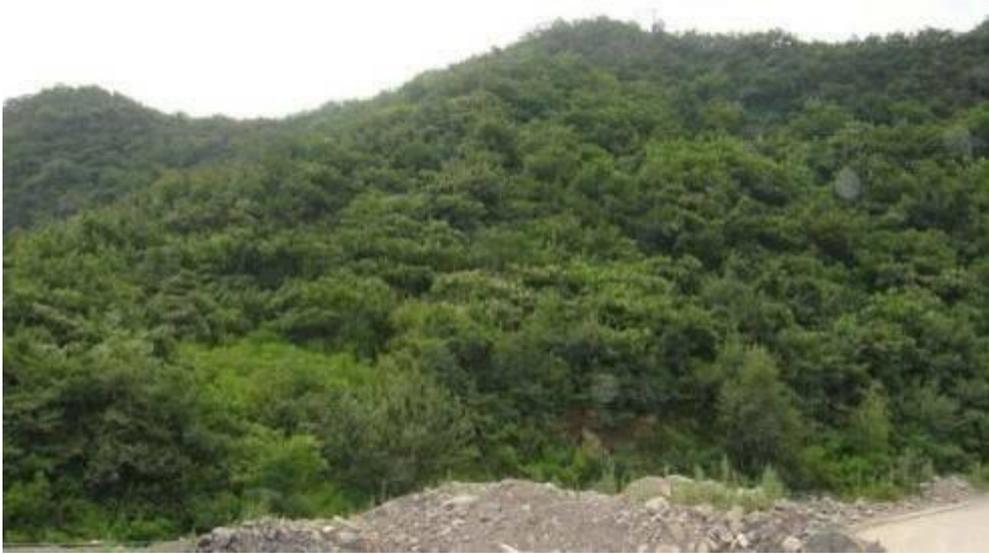
图 2.1-4 项目区林地照片

项目区地处长白植物区系南端，受华北植物的不断侵入，加入人工引种，深林资源品种十分丰富，共有木本植物 47 科 244 种。针叶林以刺槐为主，其次为油松。阔叶林以柞树为主，分布少量胡桃楸、刺槐等，约有 18 种。木本、草本植物有 80 科 620 种，有林下、林边、荒山等三种分布，优势灌丛有榛子丛、柞树丛、山里红等，优势草被有

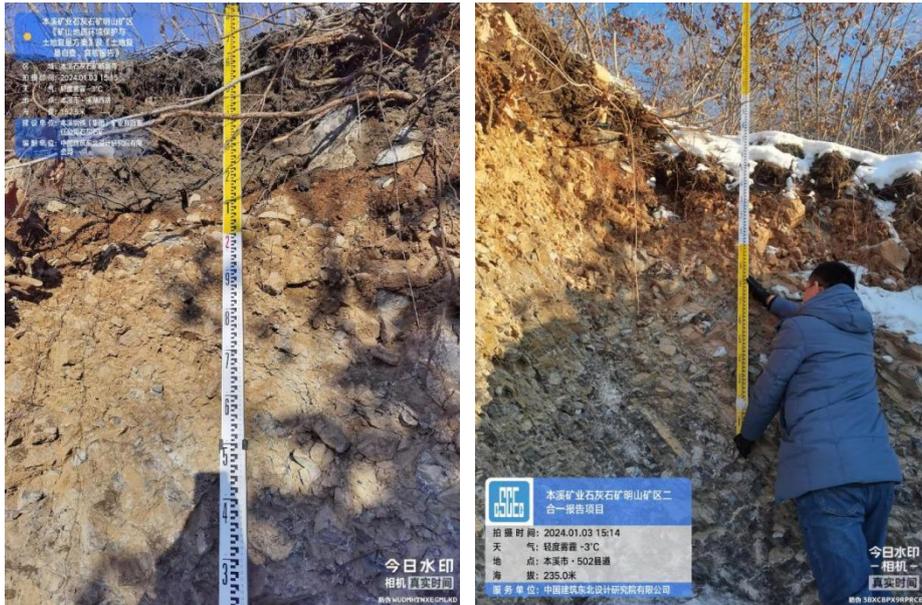
图 2.1-6 项目区土壤现状照片

该地区土地为棕壤，主要分布在山坡、沟谷等地，为山坡堆积物及冲积层，土壤厚度在 0.40m~1.00m 之间，土壤样品 pH 值（无量纲）7.98，土壤有机质较高，样品有机质 76.9g/kg，土层内多石砾。具体参数详见附件土壤检测报告。

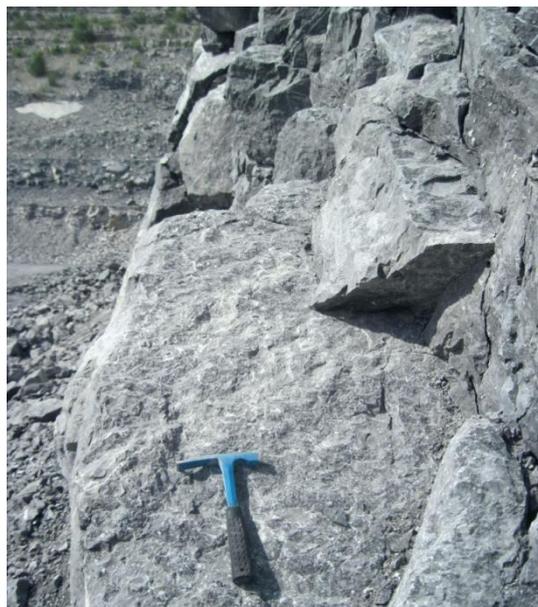
图 2.1-7  $L_2(O_2m_2)$  矿层（体）黑色冶金熔剂用石灰岩矿体

水泥用石灰岩矿体  $T_3$  出露地表长度 800m,矿体产状  $175 \sim 182^{\circ} \angle 29 \sim 59^{\circ}$ 。平均出露宽度 50m,平均真厚度 22.07m。厚度变化系数 52.20%,其 CaO 平均含量为 49.31%,变化系数 2.01%,MgO 平均含量 2.83%,变化系数 24.28%。详见图 2.1-8。

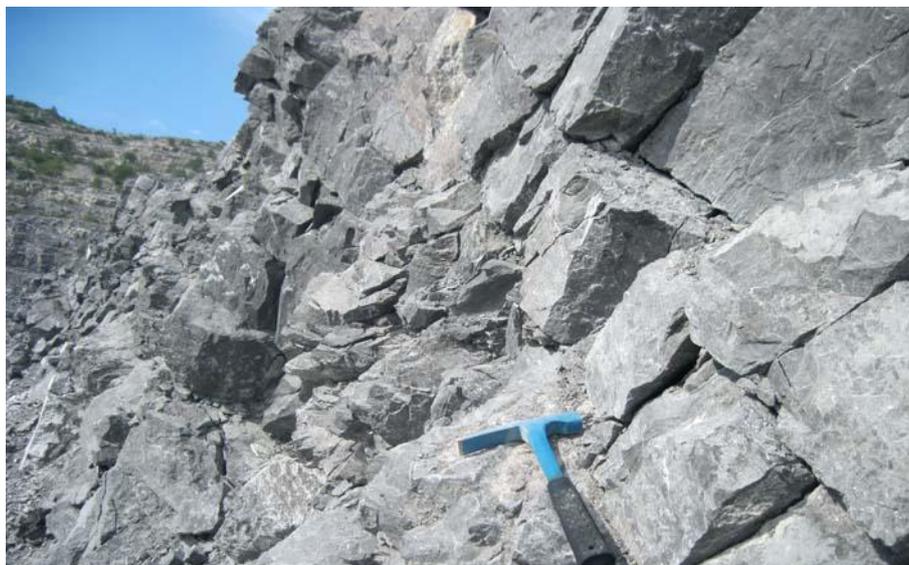
图 2.1-9 黑色冶金熔剂石灰岩矿体

黑色冶金熔剂用石灰岩矿体L5出露地表长度300余米, 矿体产状 $175^{\circ} \angle 32 \sim 35^{\circ}$ 。平均出露宽度21m, 平均真厚度8.96m。厚度变化系数42.26%, 其CaO平均含量为50.98%, 变化系数1.60%, MgO平均含量3.35%, 变化系数22.42%, SiO<sub>2</sub>平均含量为2.75%, 变化系数28.96%。详见图2.1-9。

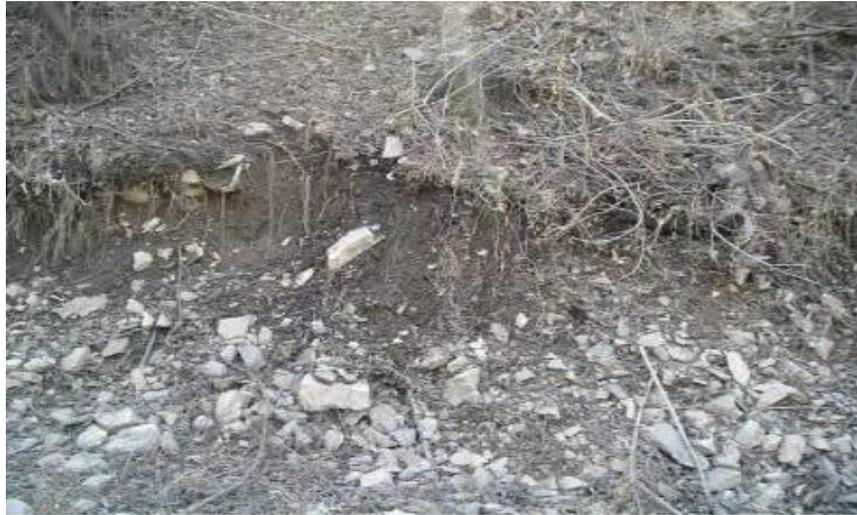
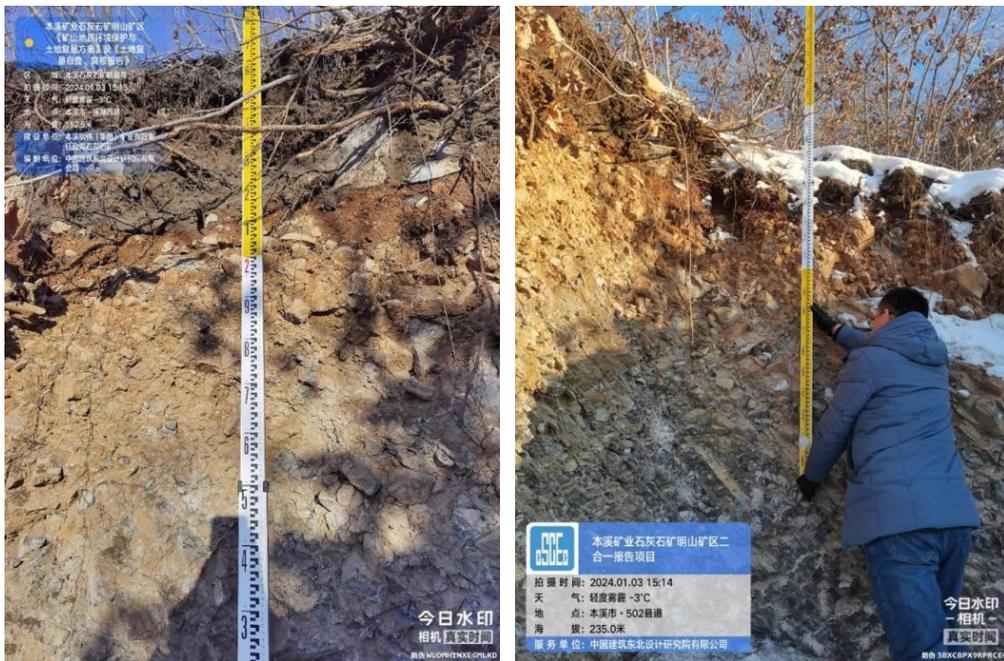
图 2.1-10 项目区土壤剖面照片

棕壤性土主要分布在山坡、沟谷等地，为山坡堆积物及冲积层，土壤厚度在 0.40m~1.00m 之间，土壤样品 pH 值（无量纲）7.98，土壤有机质较高，样品有机质 76.9g/kg，土层内多石砾。

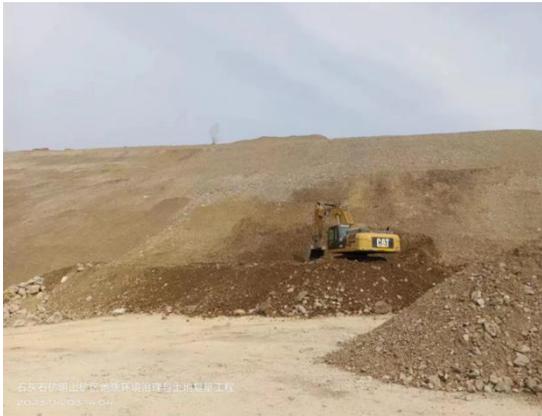
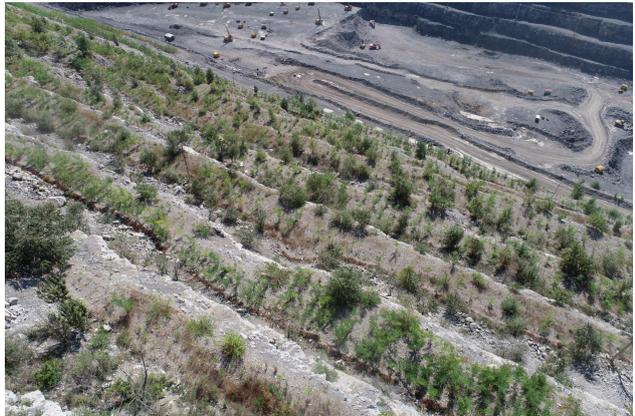
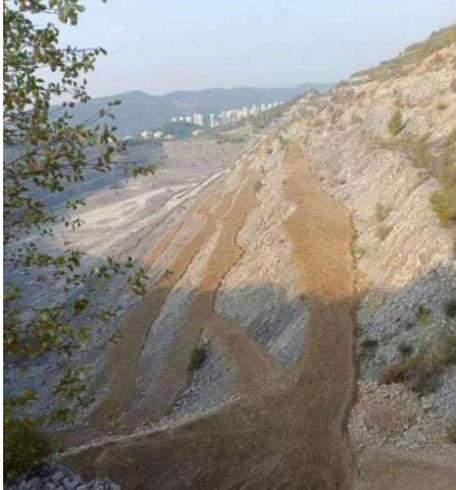
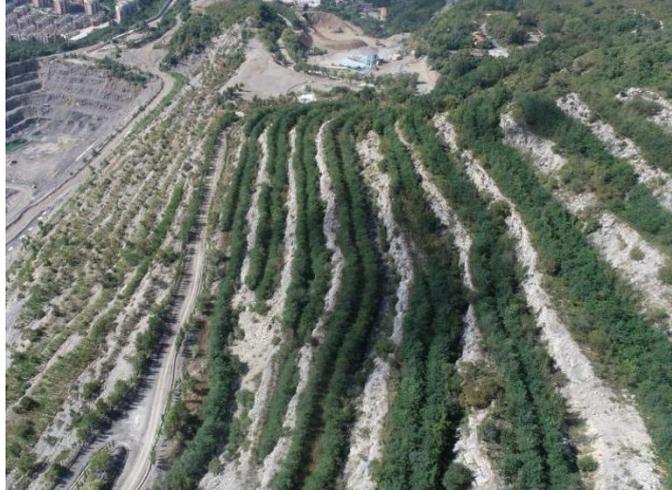
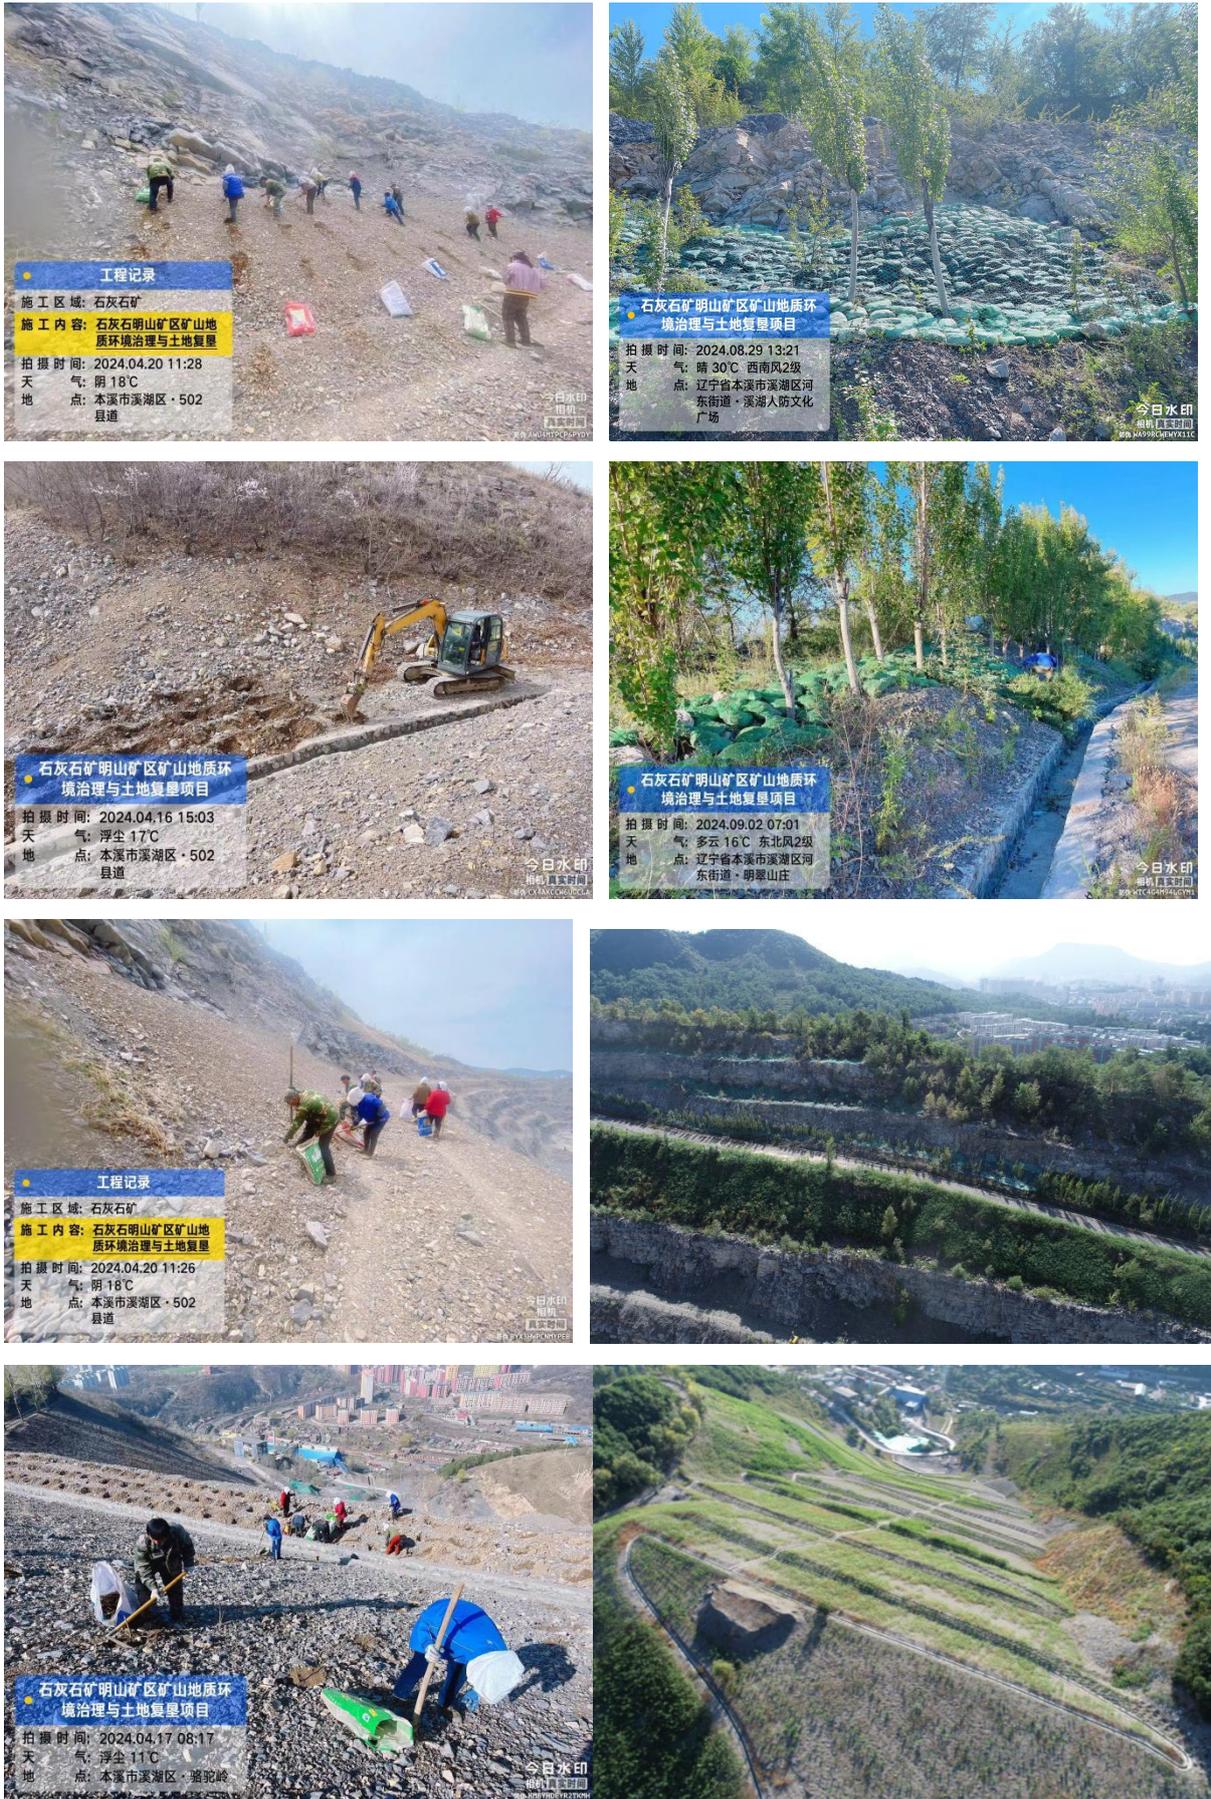
图 2.1-11 治理前后效果对比照片

石灰石矿明山矿区经过多年的养护和观测，植被生长较好，恢复了良好的生态环境，在本溪地区矿山治理方面具有一定的代表性。

8 种植后应进行管护和后期养护。管护灌溉除去正常降雨能够满足植物所需水量外，管护三年，平均每年浇水三次（多在旱季进行人工灌溉），三年后依靠自然降水。

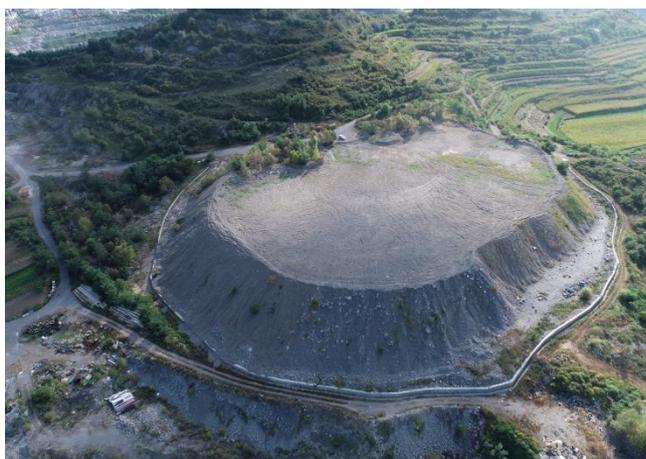
图 3.1-3 北部排土场

矿山在采场境界外设有北部排土场、西部排土场，西部排土场排土标高 360m，目前已停止使用，并已治理完毕。排岩场内的采矿相关活动主要是排岩工程活动。明山区石灰石矿的排土场随着排岩的进行，排岩场现状排岩标高为 361m，原生的茂密植被被压占

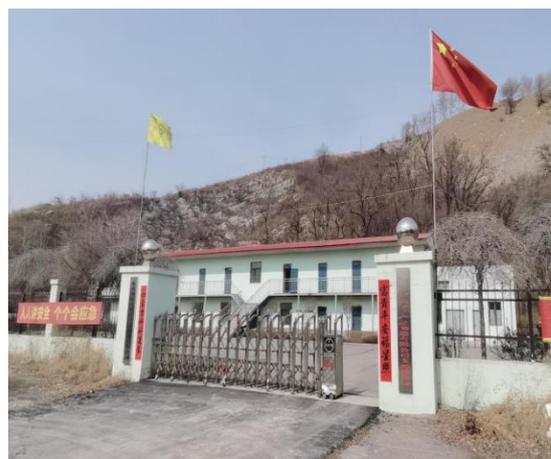
图 3.1-8 工业广场 4

4) 工业广场 4: 用于临时办公等用处, 压占土地面积  $0.2960\text{hm}^2$ , 破坏土地主要类型为采矿用地和乔木林地。

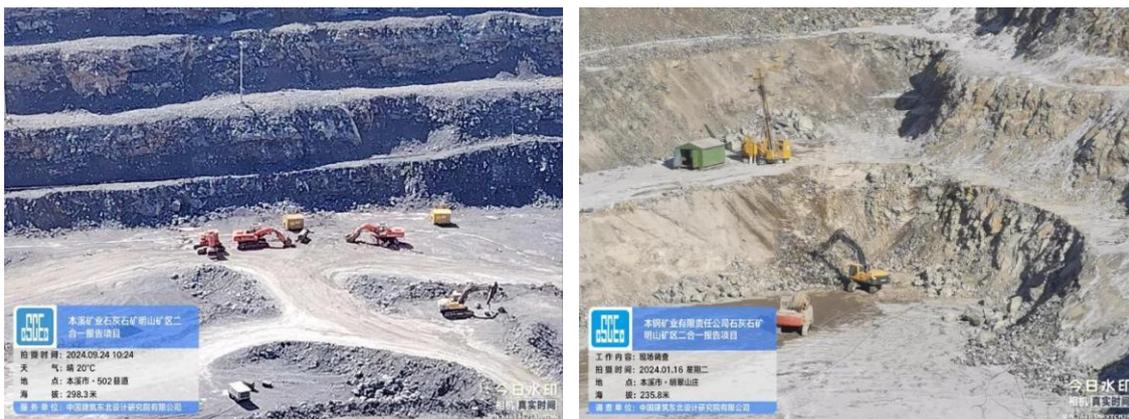
图 3.1-1 露天采场已挖损用地

目前，露天采场挖损土地面积约 $89.2318\text{hm}^2$ ，损毁地类（二级类）为旱地 $6.1235\text{hm}^2$ ，乔木林地 $7.6629\text{hm}^2$ ，灌木林地 $6.9032\text{hm}^2$ ，其他林地 $0.1390\text{hm}^2$ ，工业用地 $0.3488\text{hm}^2$ ，采矿用地 $115.4460\text{hm}^2$ ，城镇住宅用地 $0.9853\text{hm}^2$ ，农村宅基地 $0.0095\text{hm}^2$ ，交通服务场站用地 $0.2992\text{hm}^2$ ，农村道路 $0.2860\text{hm}^2$ 。露天采场的开挖改变了土地利用功能，使得山体植被尽毁，造成土地资源极大的浪费，水土流失严重，影响当地生态环境，无法实现植物生态系统的多样性与稳定性，同样也影响到了动物群落的栖息，破坏了动物群落多样性，进而破坏了动植物群落的动态平衡。土地损毁程度为重度。

现矿区内采场已形成较大规模，采用组合台阶式开采，部分台阶水平已开采结束。采场长平均为850m左右，宽平均为310m左右，采场标高：406.189m至139.189m，采场最大高差267m，开采面坡度 $41^{\circ} \sim 59^{\circ}$ 。总开采台阶23个（+160m~+400m），其中：已结束台阶19个（+200m~+400m），正在开采台阶4个（+160m~+190m）。目前采场最高工作面标高为180m，采场最低工作面标高为160m。露天采场坑底的最高标高为391m，最低标高为160m，边坡高度231m。

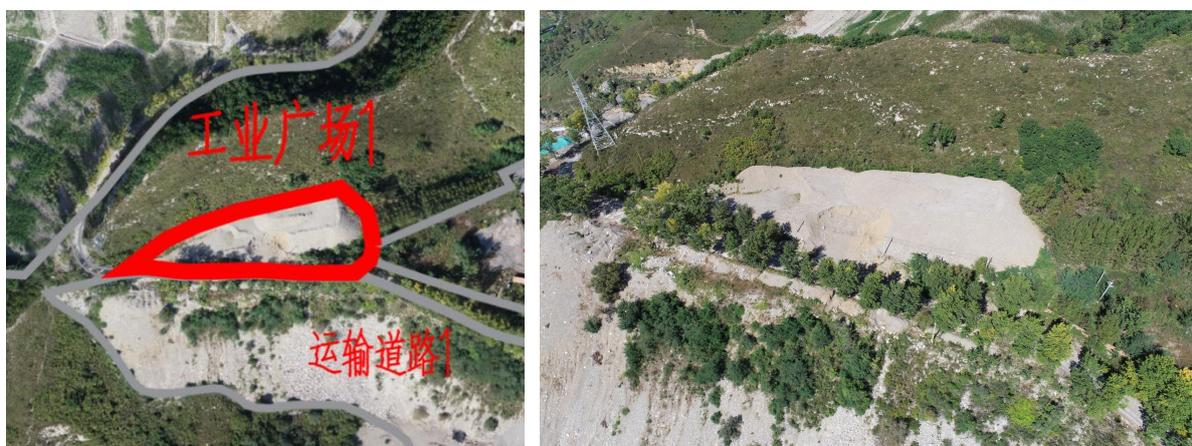
图 3.1-5 工业广场 1 压占土地

(1) 工业广场 1，原本是矿山一处厂房，根据现场踏勘，现已拆除，保留用地区域，工业广场 1 对土地造成压占损毁，压占土地面积 0.5461hm<sup>2</sup>，损毁地类（二级类）为灌木林地 0.3190hm<sup>2</sup>，采矿用地 0.2271hm<sup>2</sup>。截至目前，工业广场 1 已损毁土地 0.5461hm<sup>2</sup>，未治理，全部纳入本期治理范围内。

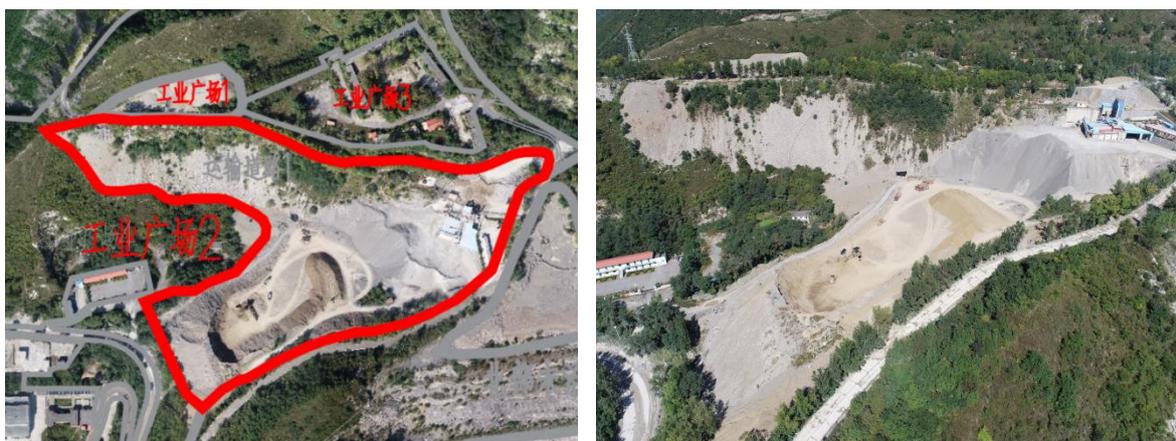
图 3.1-6 工业广场 2 压占土地

(2) 工业广场 2 用于临时堆放石料，压占土地面积 7.4154hm<sup>2</sup>，损毁地类（二级类）为乔木林地 0.0014hm<sup>2</sup>，采矿用地 7.4140hm<sup>2</sup>。截至目前，工业广场 2 已损毁土地 7.4154hm<sup>2</sup>，未治理，全部纳入本期治理范围内。

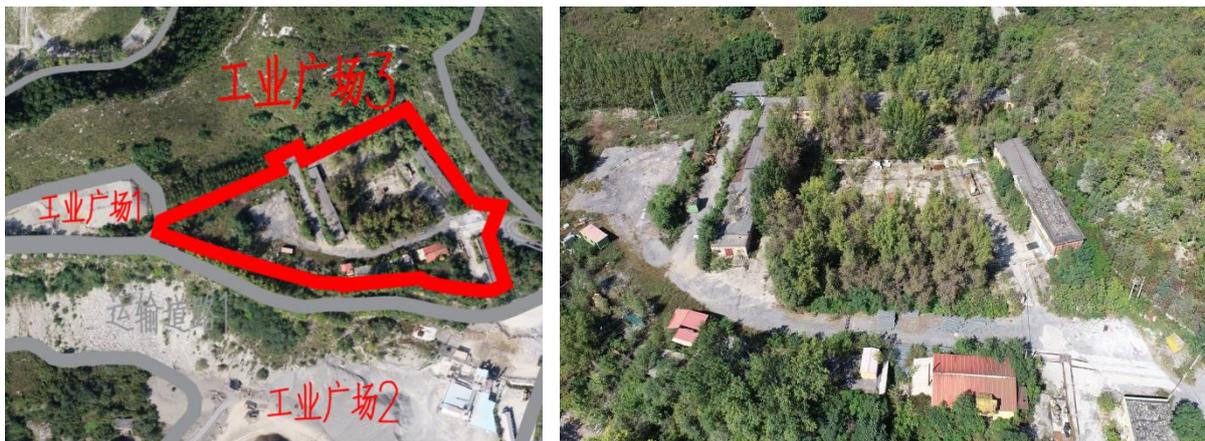
图 3.1-7 工业广场 3 压占土地

(3) 工业广场 3 用于推土机室锅炉房、办公室会议室等用处，压占土地面积 1.9718hm<sup>2</sup>，损毁地类（二级类）为灌木林地 0.0064hm<sup>2</sup>，采矿用地 1.9654hm<sup>2</sup>；

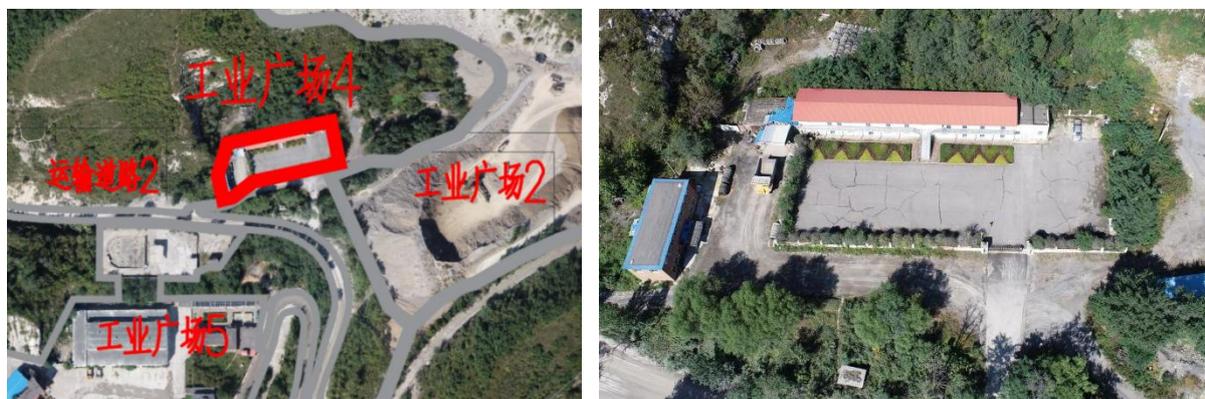
图 3.1-8 工业广场 4 压占土地

(4) 工业广场 4 用于矿技校用处，压占土地面积  $0.2960\text{hm}^2$ ，损毁地类（二级类）为乔木林地  $0.0154\text{hm}^2$ ，采矿用地  $0.2806\text{hm}^2$ ；

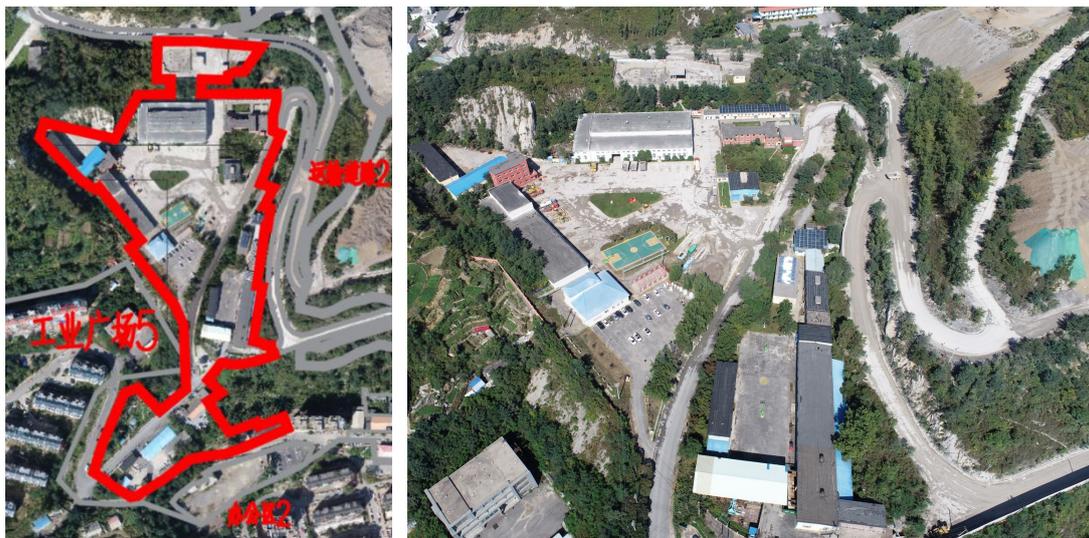
图 3.1-9 工业广场 5 压占土地

(5) 工业广场 5 用于加工铁工主房、机电变电所用处、铸造厂房、热处理厂房、材料库及润滑油库、机电车间办公室、轧钢厂房等用处，压占土地面积  $5.5659\text{hm}^2$ ，损毁地类（二级类）为乔木林地  $0.3207\text{hm}^2$ ，采矿用地  $4.8065\text{hm}^2$ ，城镇住宅用地  $0.1394\text{hm}^2$ ，交通服务场站用地  $0.2992\text{hm}^2$ 。

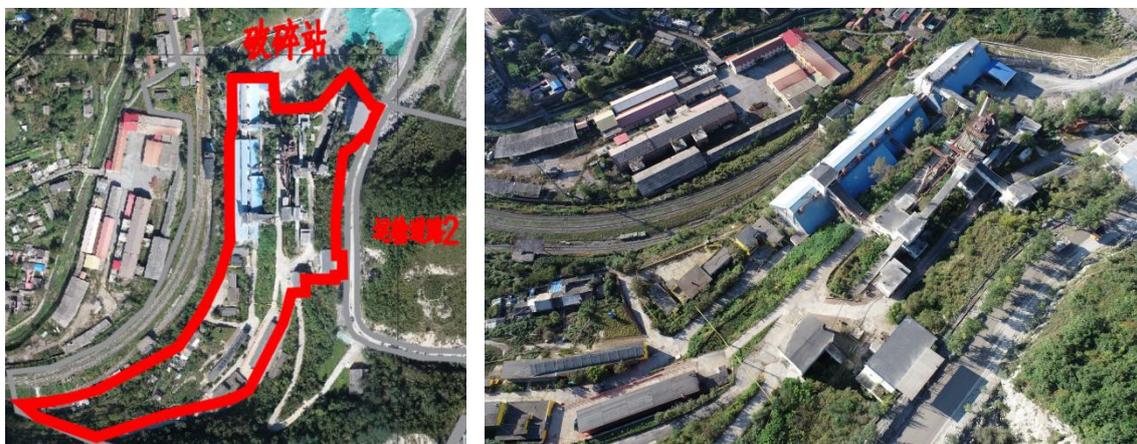
图 3.1-10 破碎站压占土地

(6) 破碎站对露天采场开采大块矿石进行破碎，筛分不同粒度矿石，供生产使用。破碎站对土地造成压占损毁，压占土地面积  $3.7971\text{hm}^2$ ，损毁地类（二级类）为乔木林地  $0.3480\text{hm}^2$  和采矿用地  $3.4491\text{hm}^2$ 。截至目前，破碎站已损毁土地  $3.7971\text{hm}^2$ ，全部未治理。同样，破碎站也作为本矿山闭坑后转型利用，属于工矿用地范围，并拥有相应的《国有土地使用证》和《不动产登记证》。故，本次复垦方案将破碎站划定为永久性建设用地，不划入本次复垦区责任范围。详见附件《永久性建设用地情况说明》。

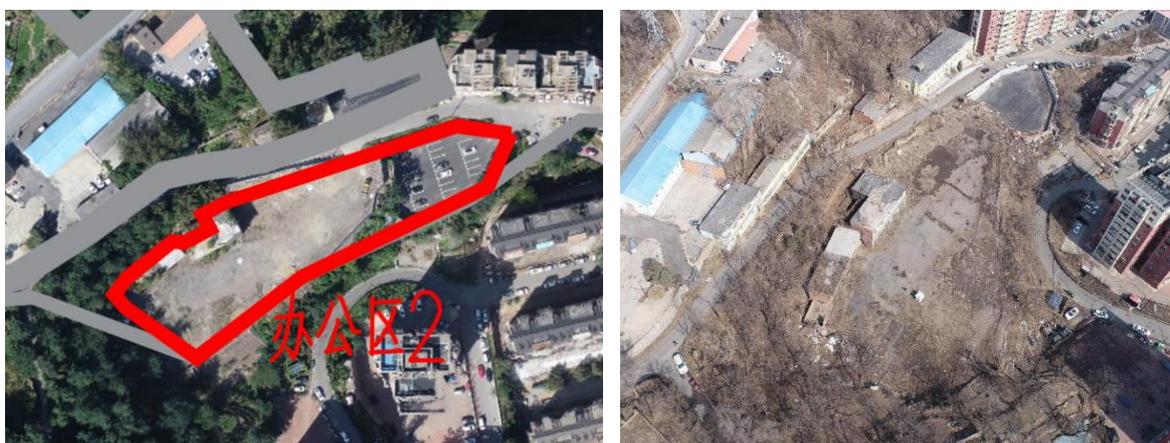
图 3.1-12 办公区 2 压占土地

以上区域对土地的损毁类型都是压占损毁，长期压占破坏了当地植被和地形地貌景观形态，同时破坏了林地及山地灌草丛生态系统，水土流失现象严重，无法实现土地资源可持续发展，景观生态体系得不到稳定，不利于当地生态环境的恢复。土地损毁程度为重度。

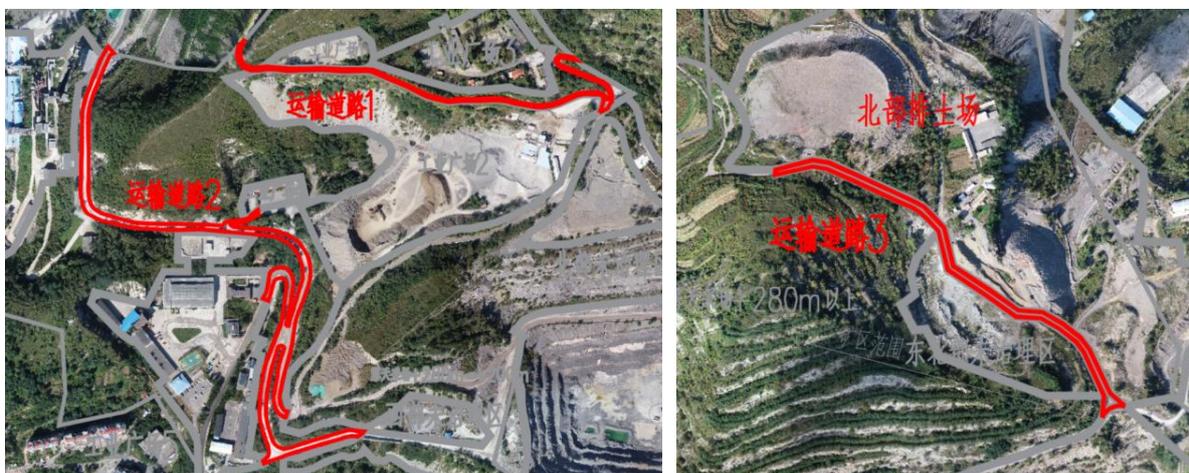
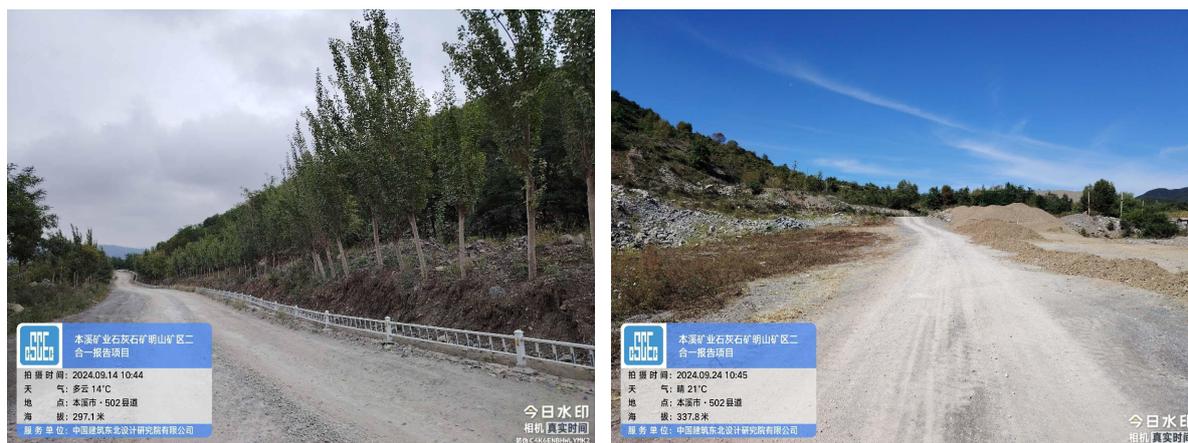
截至目前，运输道路 1 已损毁土地 0.2379hm<sup>2</sup>，已治理 0.2379hm<sup>2</sup>，全部治理完毕，并已通过验收；运输道路 2 已损毁土地 1.1687hm<sup>2</sup>，未治理，全部纳入本期治理范围内；运输道路 3 已损毁土地 0.4761hm<sup>2</sup>，未治理，全部纳入本期治理范围内。

图 3.1-13 运输道路压占土地

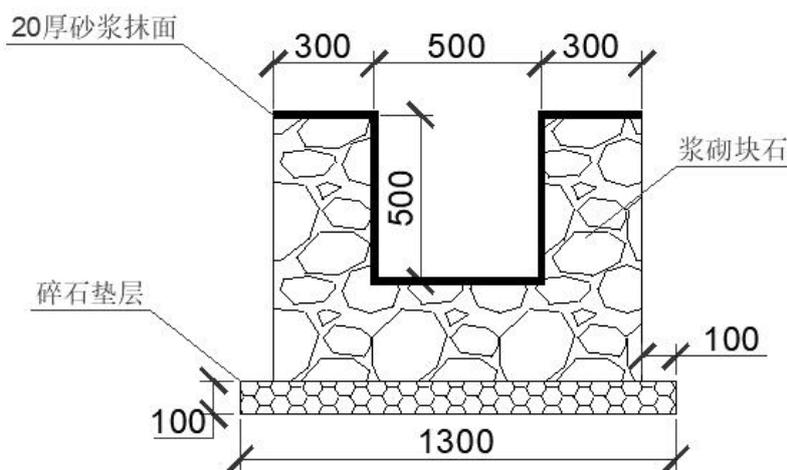
图 5.1-2 排水沟剖面图

露天采场+200m 以下生产道路呈螺旋式通达露天坑底,为防止降雨及降雪所汇成流水对道路工程的破坏,需沿生产道路内侧修建排水工程,将水导入露天采场底部坑塘,排水沟总长 1741m。排水沟断面形式为矩形,内壁沟底宽 500mm,沟口宽 500mm,沟深 500mm,沟壁及沟底厚度 300mm。排水沟外底铺设碎石垫层厚 100mm,两侧宽出外壁 100mm,

详见 5.1-2 排水沟剖面图。

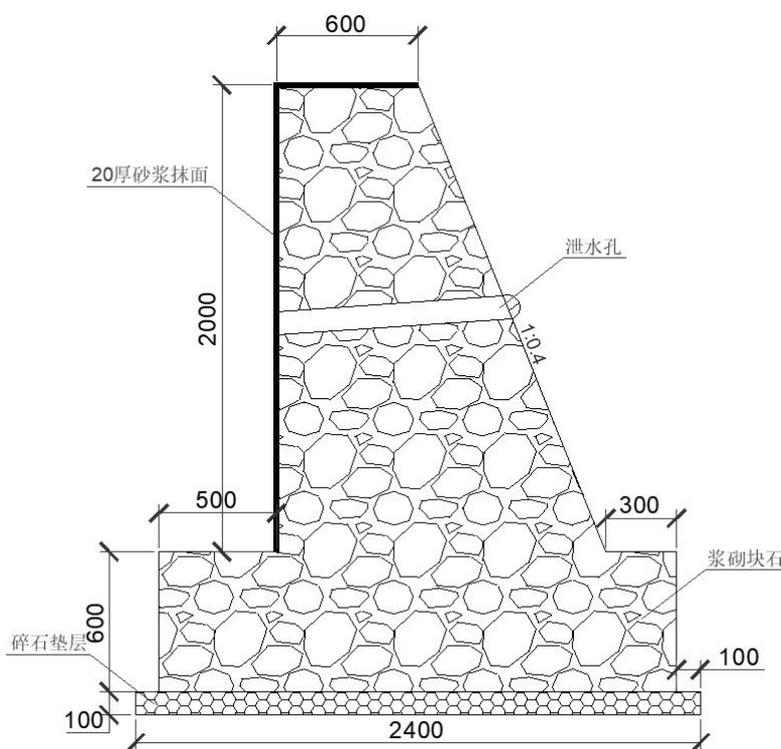
图 5.1-3 挡土墙剖面图

在易发生不稳定斜坡并且下部道路受影响较大部位及有行人的地段修筑挡土墙，经现场勘查成果并结合地质灾害评估结论，需在排土场边坡底部，修建挡土墙长 238m，挡土墙剖面图见图 5.1-3。

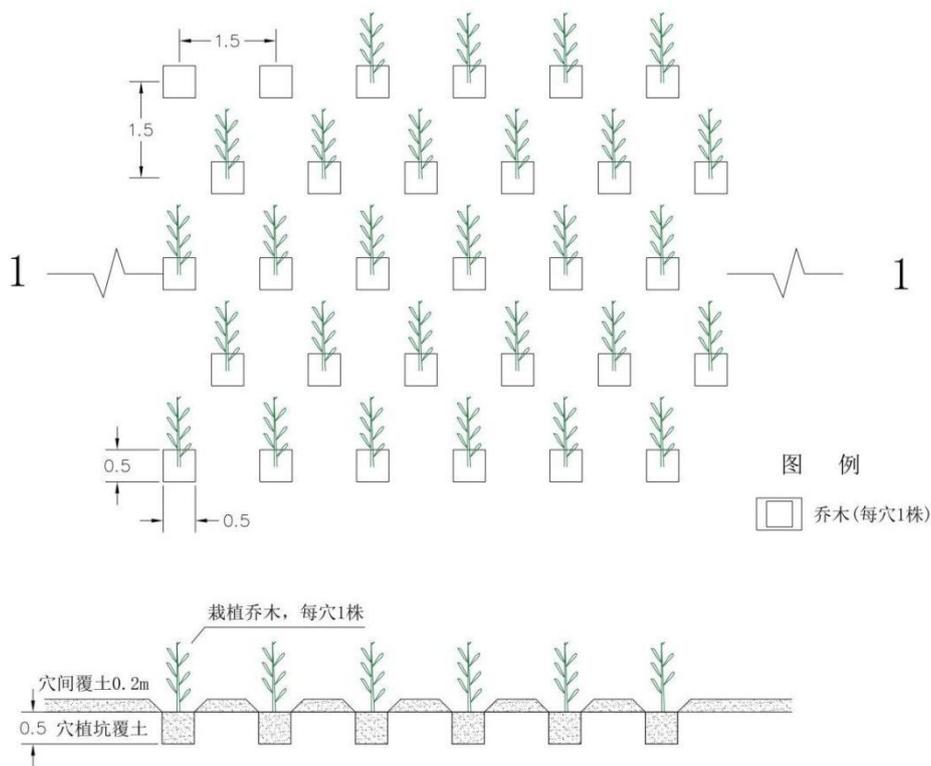
图 5.1-4 刺槐种植示意图

露天采场平台复垦为乔木林地, 种植刺槐, 要求树苗为一级苗木, 地径大于 1.2cm, 种植株行距为 1.5m×1.5m。本次露天采场+200m 以下平台的复垦为乔木林地面积为 7.1366hm<sup>2</sup>, 种植穴规格 0.5m×0.5m×0.5m, 成林后郁闭度>0.3, 即刺槐 31718 株; 种植刺槐后在穴间撒播紫花苜蓿, 撒播标准: 60kg/hm<sup>2</sup>, 需撒播紫花苜蓿草籽 428.20kg。详见图 5.1-4 刺槐种植示意图。
