# 桓仁满族自治县业主沟铁矿 矿山地质环境保护与土地复垦方案

# 本溪市桓仁满族自治县业主沟铁矿矿山 地质环境恢复治理与土地复垦方案

报告编写单位：本溪市矿产资源咨询服务中心

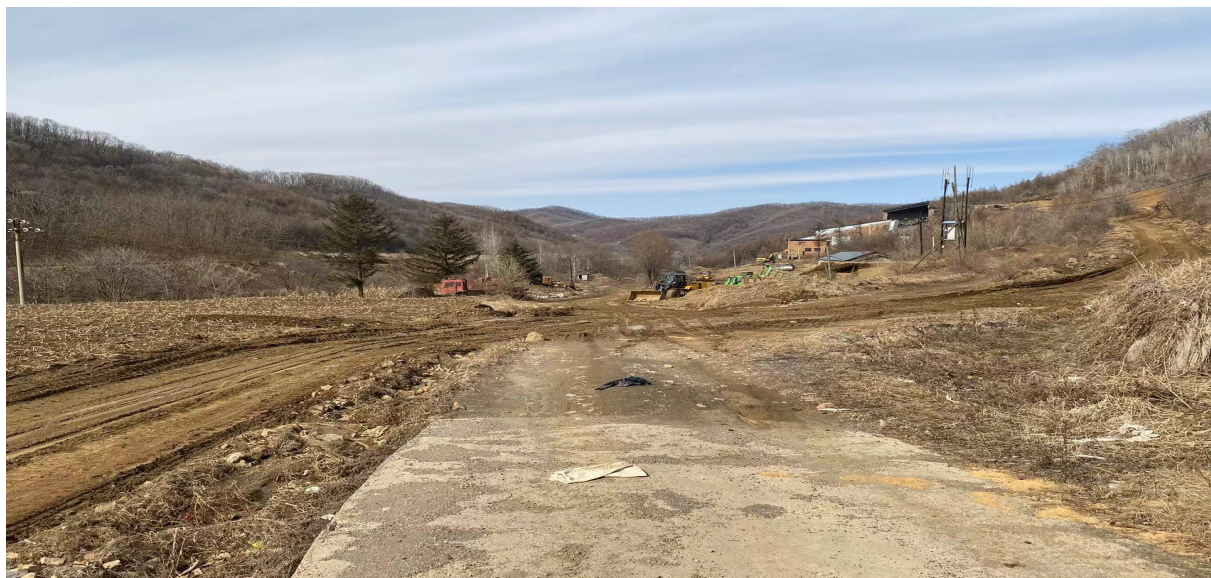
图 2-2 项目区地形地貌情况

矿区地处辽东山地，为长白山支脉龙岗山脉延续部分，属剥蚀低山和剥蚀丘陵区，最高海拔 722m，最低海拔 381m，矿区平均海拔 500m。属中等切割地形。地形坡度一般为 10°~20°。

综上所述，该矿区地貌单元类型单一，地形条件简单。

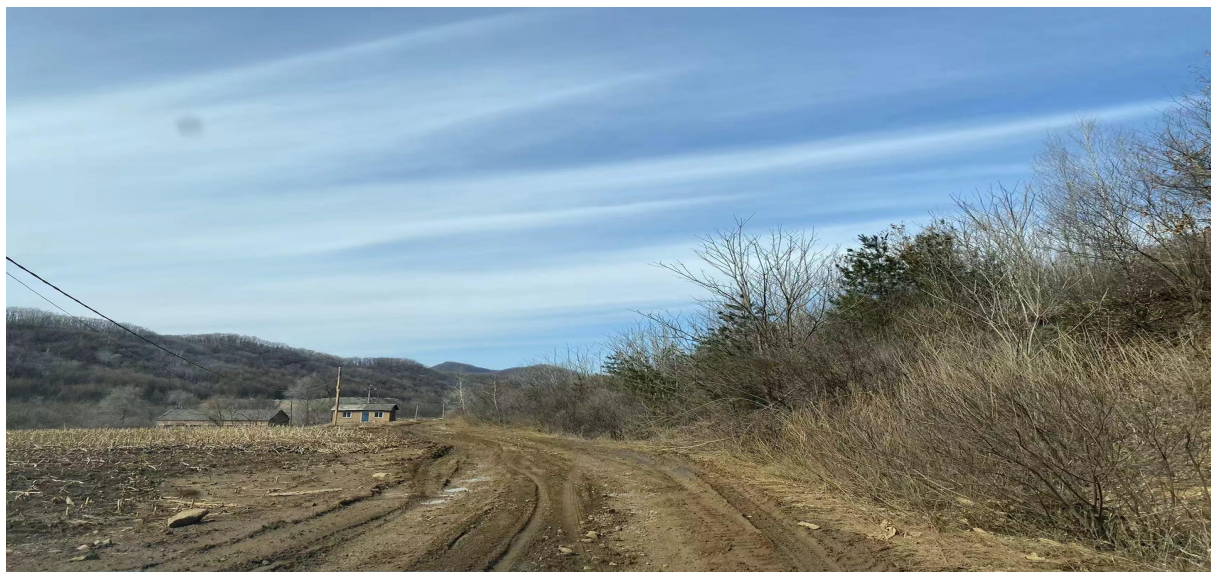
图 2-3 矿区植被情况

矿区所在地区为长白和华北两大植物区系的过渡地带，其地带性植被为温带针阔叶混合交林，但由于长期的人类活动使原始森林遭到严重的损毁，大部分地区已被次

生、人工林代替，红松、冷杉为主的针阔叶混交林，是本区地带性群落。天然次生林阔叶林以蒙古栎、辽东栎为主要的乡土树种，人工林以红松、日本落叶松、长白落叶松为主，草本植物 80 科，620 种，分布在林下、林边、荒山等处，优势草有蒿类、蕨类。本区主要经济植物有蜜源性植物、药用植物、野生植物及山菜植物等 4 种类型。

植被照片见图 2-3。

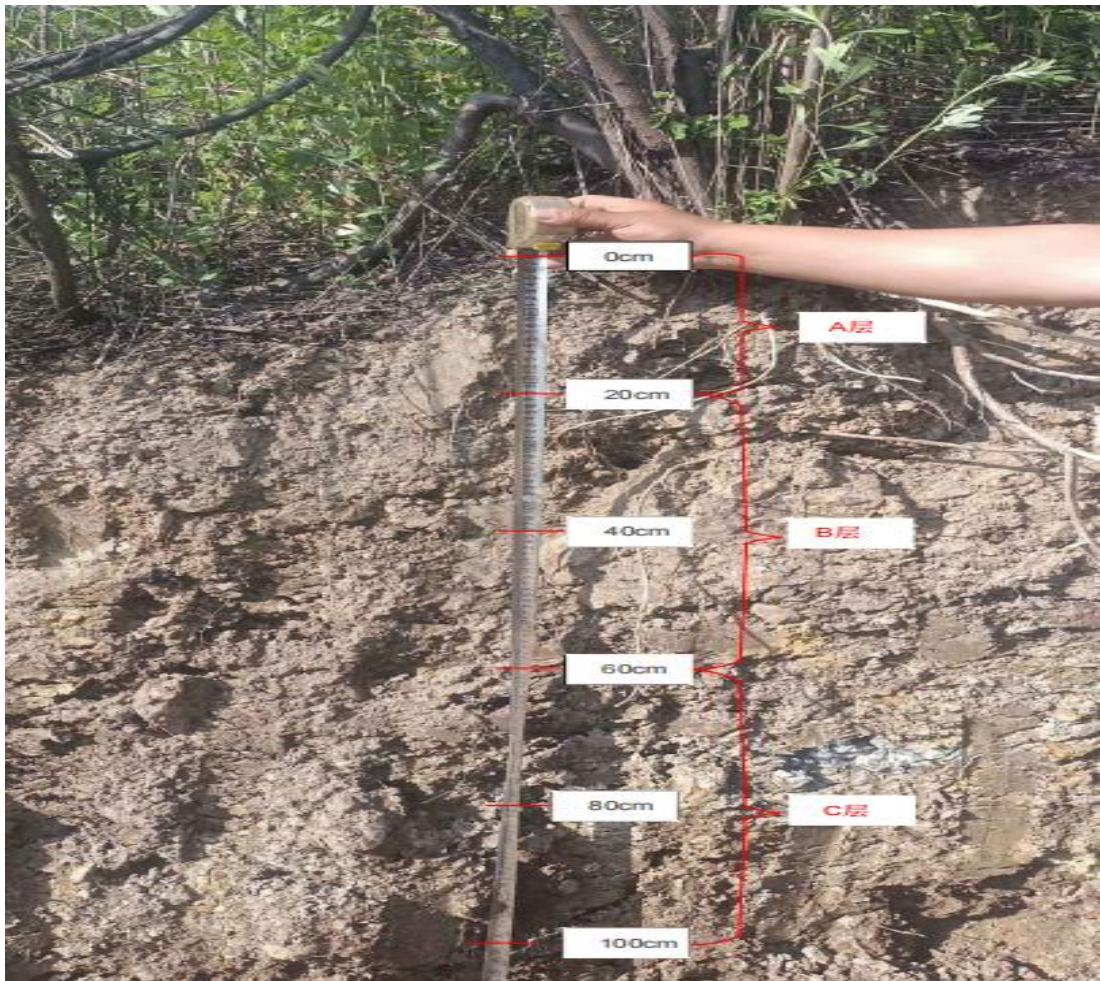
图 2-1 矿区内缓坡处土壤剖面图

矿区内土壤主要以棕壤土为主，在山脊、山坡处表土层厚度 0.3~0.6m 左右；在沟谷、山脚处土层厚度 2.0m 左右。该土壤的主要性质是：土层含有较多的碎屑石，土壤表层 pH6.5—7.5，呈中性-微酸性反应。土壤质地多为砂壤土，土质疏松，多呈粒状结构。成土母质为坡积物，呈半风化状态。土壤有机质含量 28.2g/kg，碱解氮含量为 95.8~121.8mg/kg，速效磷含量 5.3~7.1mg/kg，速效钾含量 80~121 mg/kg。

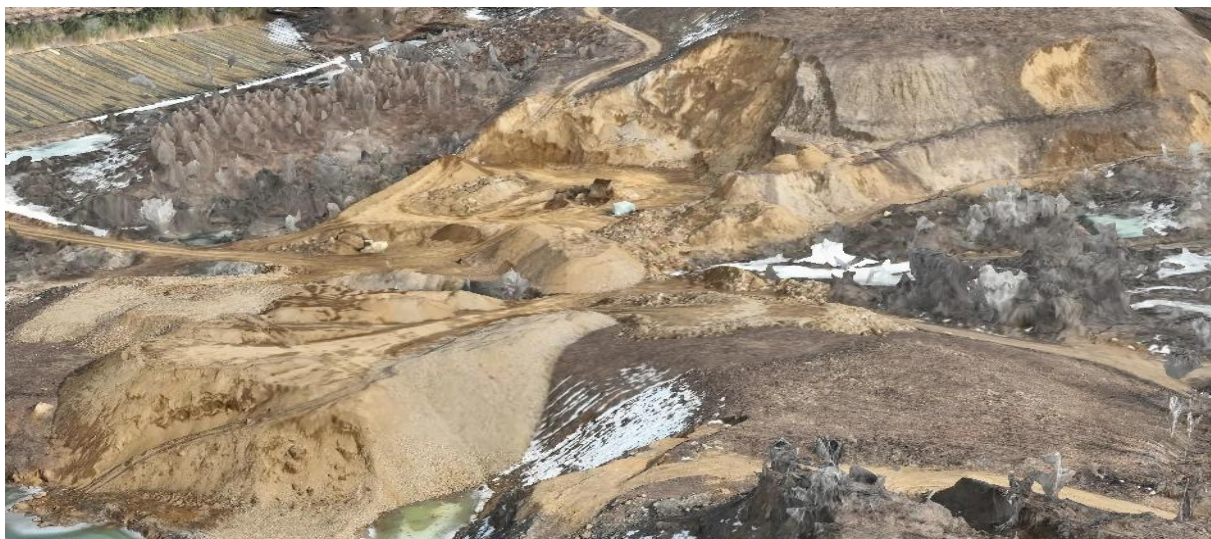
表土场现状

表土场 1：位于露天采场 1 东侧，长约 105m，宽约 100m，对土地压占性损毁，损毁土地面积  $1.1938\text{hm}^2$ 。其中损毁采矿用地  $1.0214\text{hm}^2$ 、其他林地  $0.1704\text{hm}^2$ 、农村道路  $0.002\text{hm}^2$ 。土地权属为桓仁满族自治县业主沟乡集体所有。

表土场 2：位于排渣场 1 和已治理区中间，长约 111m，宽约 103m，对土地压占性损毁，损毁土地面积  $2.3263\text{hm}^2$ 。其中损毁采矿用地  $2.2324\text{hm}^2$ 、乔木林地  $0.0671\text{hm}^2$ 、农村道路  $0.0268\text{hm}^2$ 。土地权属为桓仁满族自治县业主沟乡集体所有。

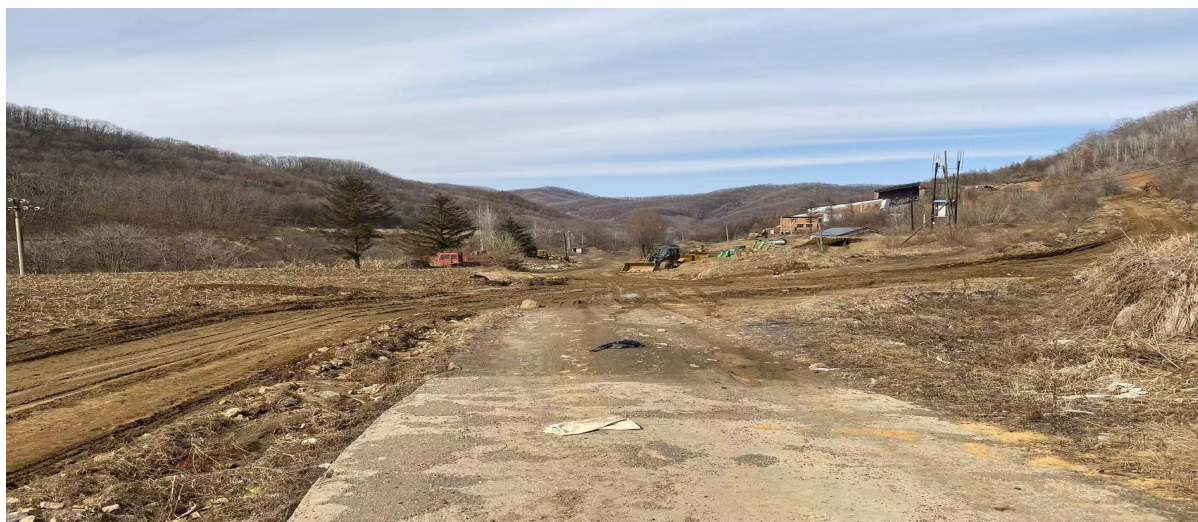
运输道路照片

运输道路：连接采场 1 和采场 2 全长约 1100m，平均宽约 4m，压占土地面积  $0.3362\text{hm}^2$ 。其中损毁采矿用地  $0.089\text{hm}^2$ 、乔木林地  $0.1267\text{hm}^2$ 、其他草地  $0.003\text{hm}^2$ 、农村道路  $0.1\text{hm}^2$ 。其他林地  $0.0175\text{hm}^2$ 。土地权属为桓仁满族自治县业主沟乡集体所有。矿区运输道路现状见图 3-3。

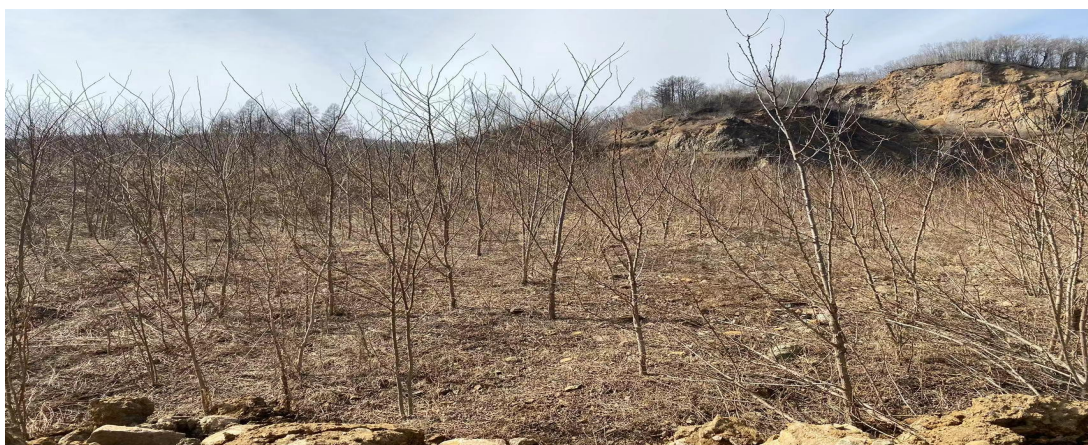
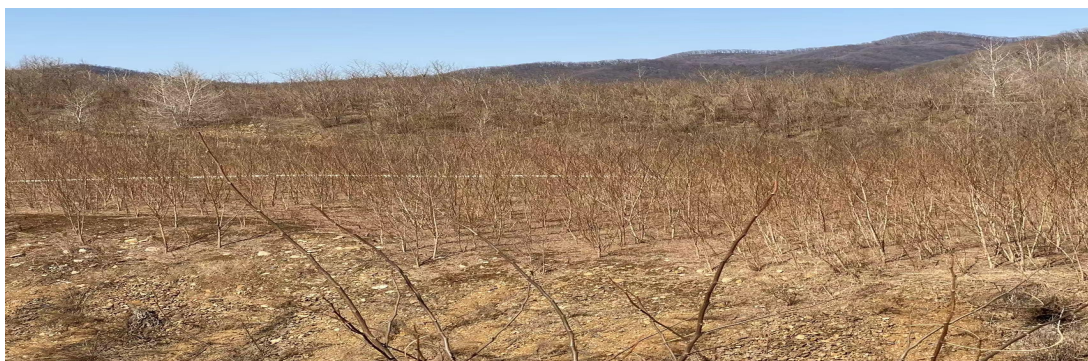
复垦区：矿山现恢复植被三处，治理总面积  $7.7709\text{hm}^2$ 。治理区一位于矿区北部尾矿库面积为  $5.6513\text{hm}^2$ ，治理区二位于露天采场 1 北部面积为  $1.5803\text{hm}^2$ ，治理三位于露天采场 1 南部面积为  $0.5392\text{hm}^2$ 土地权属为桓仁满族自治县业主沟乡集体所有。

目前，矿山已于 2025 年 4 月进行了竣工验收，并于 2025 年 5 月 16 日取得矿山地质环境保护与土地复垦验收合格证。本方案损毁面积将对已治理区域面积予以扣除。
