## 本溪市腾达矿业有限公司（铁矿）

# 矿山地质环境恢复治理与土地复垦方案

# 本溪市腾达矿业有限公司（铁矿） 矿山地质环境恢复治理与土地复垦方案

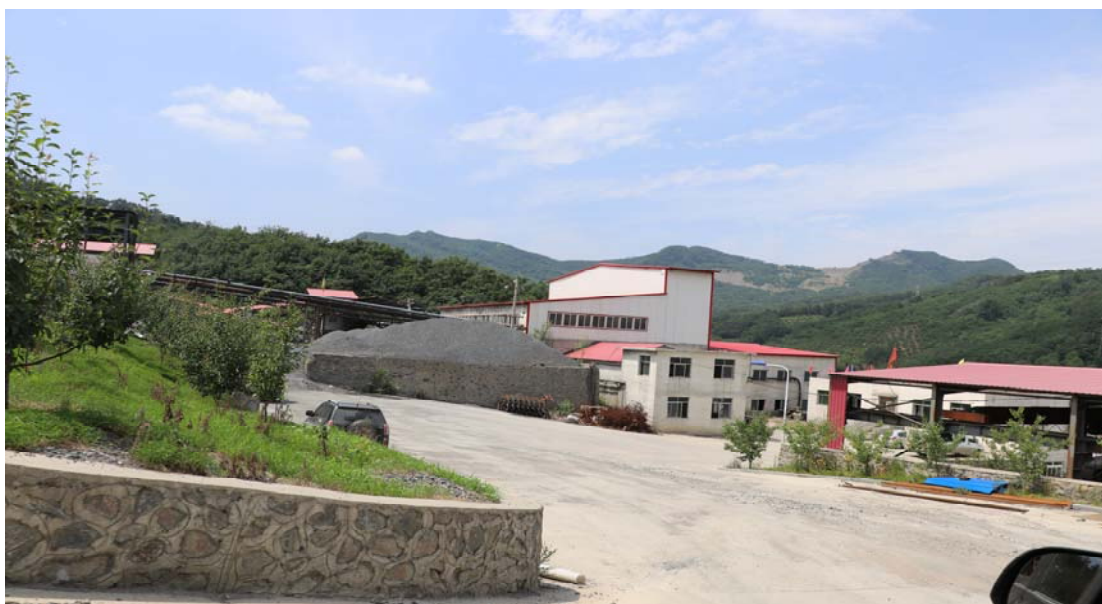
照片 2-6 选矿场地

工业场地分布在二采区西部，场地建有选矿车间、办公室、食堂、堆料场等，选矿工艺为磁选，选矿比 3.0，日处理矿石 1700 吨，年产铁精粉 1.25 万吨，建筑物地基开挖以及硬化场地等施工活动，扰动和损毁了原地貌及植被，原有植被和土壤将会被完全清除，地表被压占。压占土地面积  $2.3270\text{hm}^2$ ，其中损毁有林地  $0.8740\text{hm}^2$ ，采矿用地  $1.4530\text{hm}^2$ 。

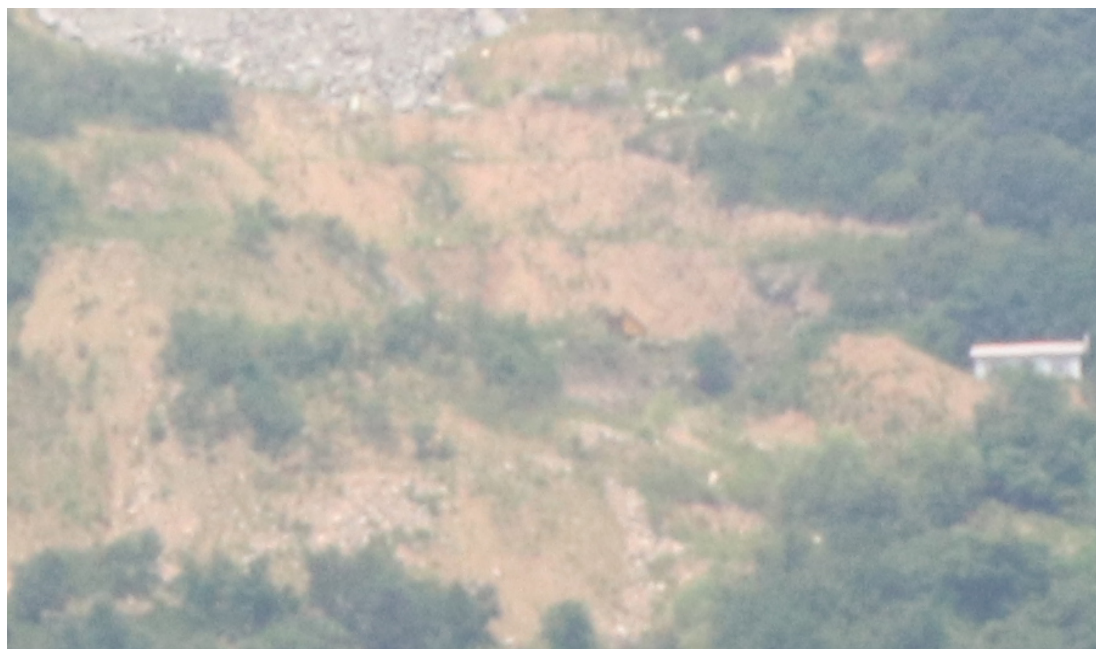
**照片 2-8 表土堆放场 1**

矿山开采前按 0.40m 对露天采场、废石堆放场、工业场地、尾矿库挖损压占土地进行表土进行剥离。表土堆放场 1 设在一采区废石堆放场平台上，堆放表土 0.9075 万  $\text{m}^3$ ，堆高 3.5m 左右，压占土地面积 0.3025 $\text{hm}^2$ ，毁土地利用类型为采矿用地，土地权属上堡村。
