本溪市大正矿业有限公司(玻璃用石英岩)

# 矿山地质环境保护与土地复垦方案

(公示稿)

2023 年 12 月

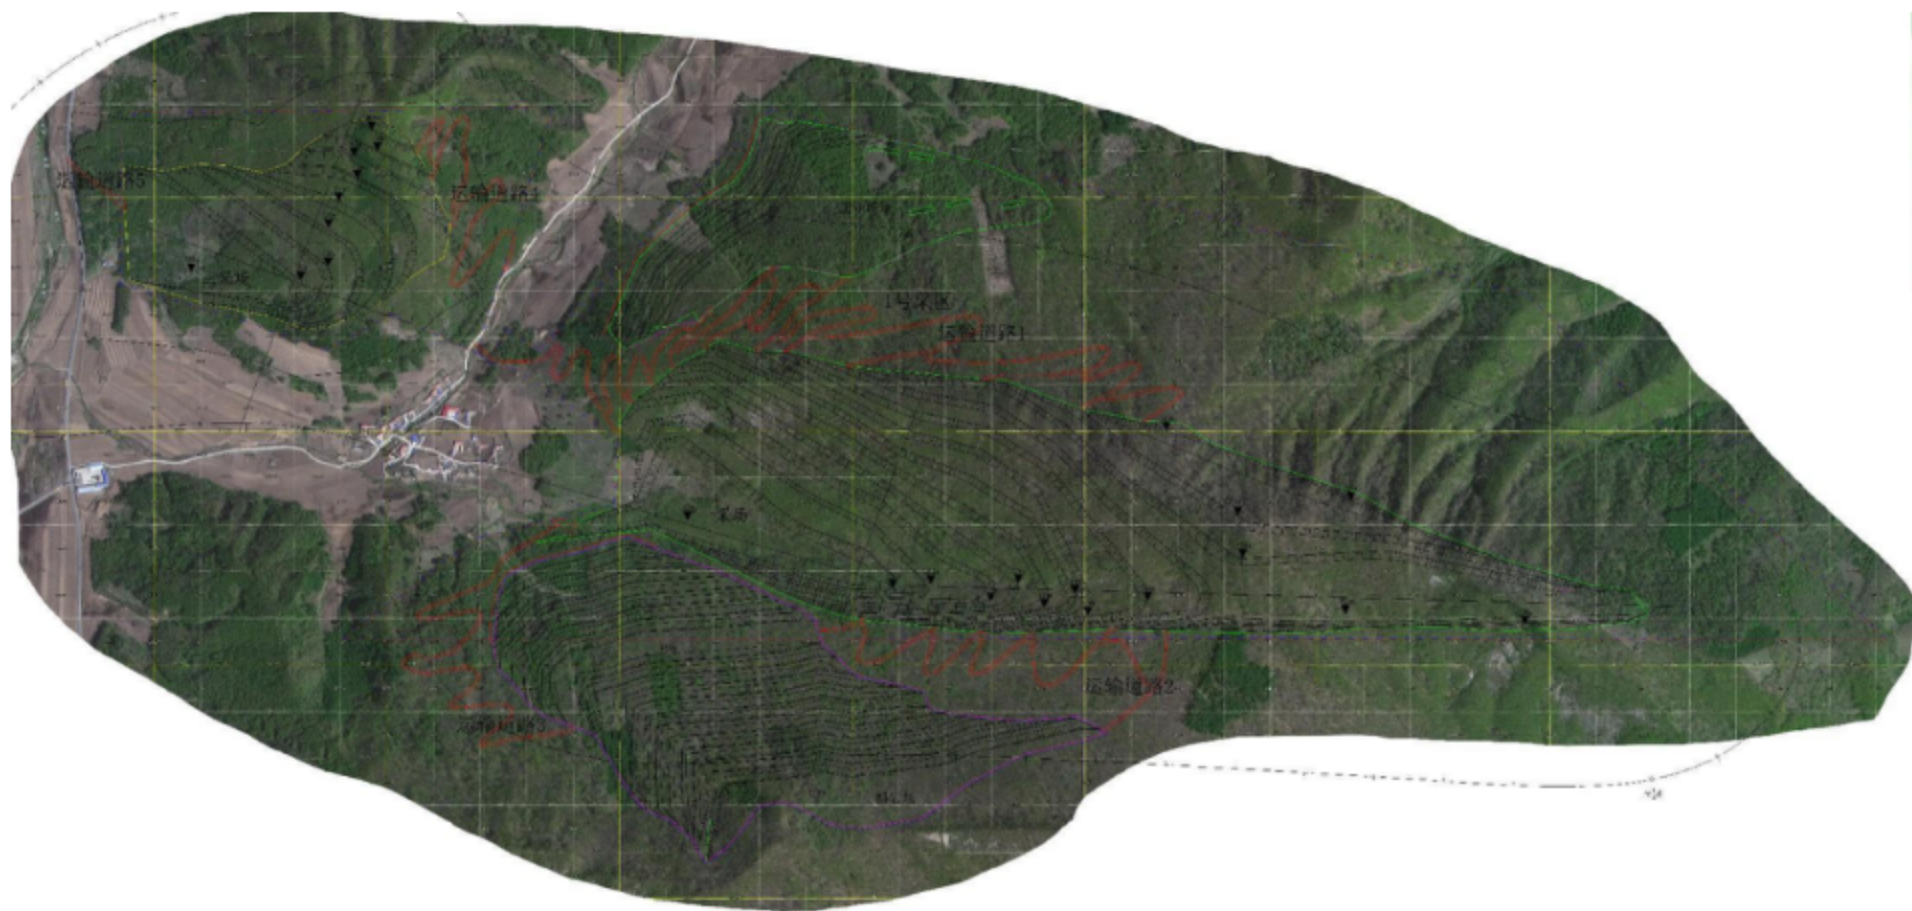
图 1-1 一采区工程布局影像图

各单元均有道路相连，矿石采用汽车运输方式，运输道路设计为双车道路面，设计行车速度为 30km/h，路面宽度 6m，最小圆曲线半径 25m，曲线内侧路面加宽值 2.0m。设计最大纵坡为 8%，纵坡限制长度为 250m。路面等级按中级，面层类型为泥结碎石路面，在道路上面铺 10cm 面层，面层材料可采用现场的废弃碎石铺筑、压实。运输道路总长约 9725m，压占土地面积约 5.8352hm<sup>2</sup>。
