本溪市鑫圣矿业有限公司
矿山地质环境恢复治理与土地复垦方案

二〇一七年十月

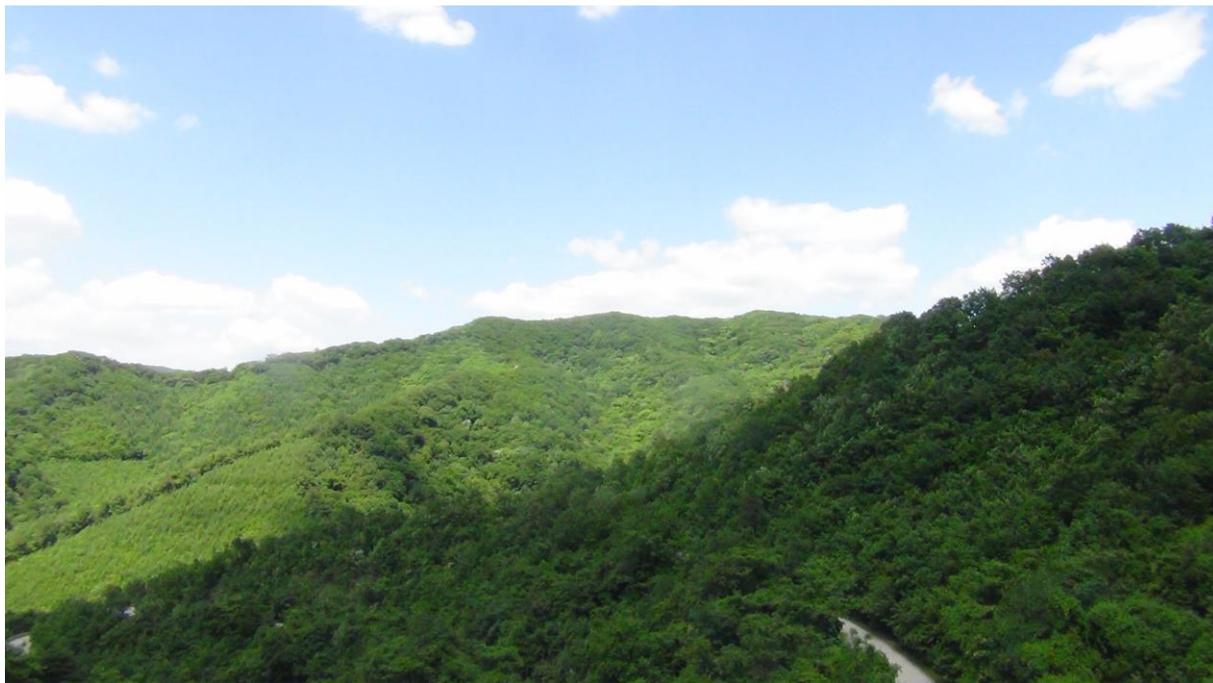
图 2-2 项目区地形地貌

自然地理位于千山山脉延续部位，属辽东中等切割中低山区。区内海拔高度 780~650m，相对高差 130m，地区内植被较发育，第四系覆盖层较薄。地形地貌见图 2-2。

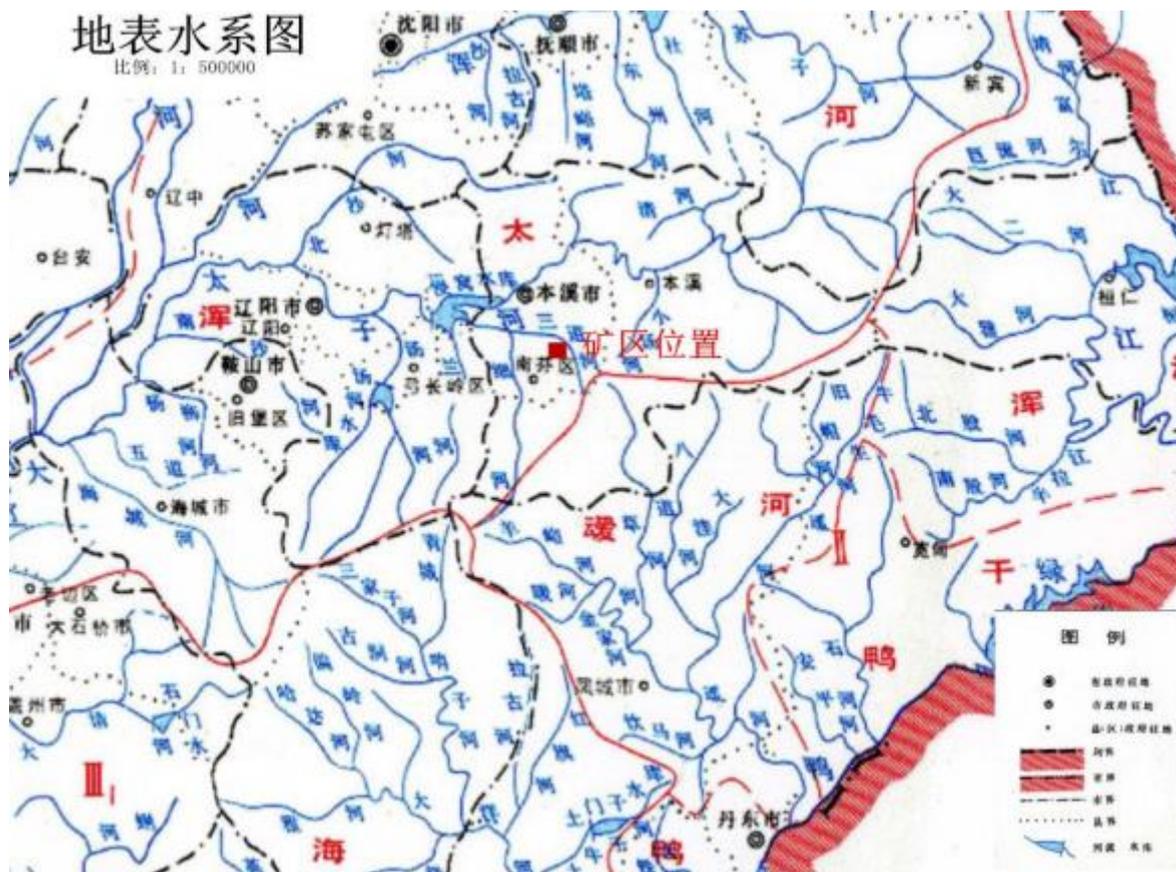
图 2-3 地表水系图

该矿区地处山区，地势较高，最低开采标高+670m，当地侵蚀基准面+431m。根据现场调查，矿区内地下水埋藏较深，没有大的地表水体通过，矿层及顶底板围岩都是隔水层，基本不含水。地表水系图见图 2-3。

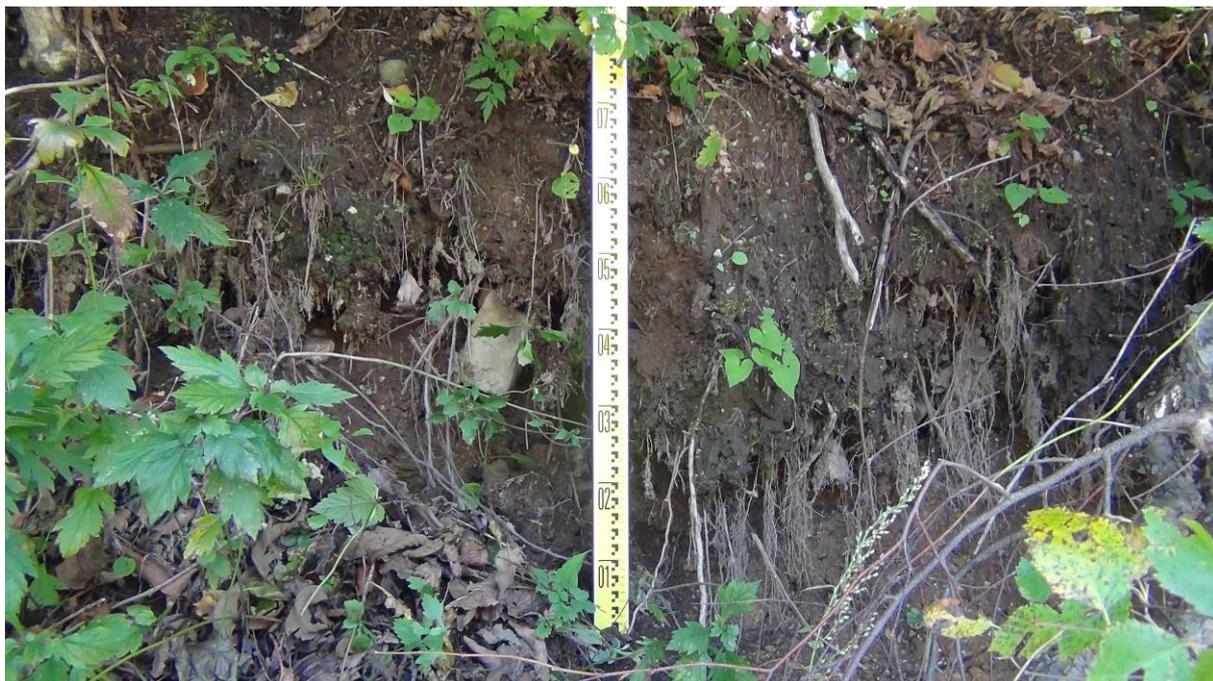
图 2-4 项目区土壤照片

项目区土壤为棕壤性土。广泛分布于山丘地和山前斜坡地上，地势较平缓，土层较平缓，土层较厚。成土母质为酸性岩或基性岩坡、洪积物。土壤颜色以棕色为主，质地为砂壤土至中壤土，呈微酸性反应，盐基饱和度较高。腐殖质层厚度为 10~15cm，有机质含量 1.5%~2.0%，粘化淀积层厚度为 50~70cm。

土壤基本理化性质为：PH 值 5.0~7.0，有机质平均含量 1.2%，全氮含量 1.13g/kg，全磷含量 0.26g/kg，有效磷 5.58mg/kg，全钾含量 13.72g/kg。为砂质壤土。土壤照片见图 2-4。

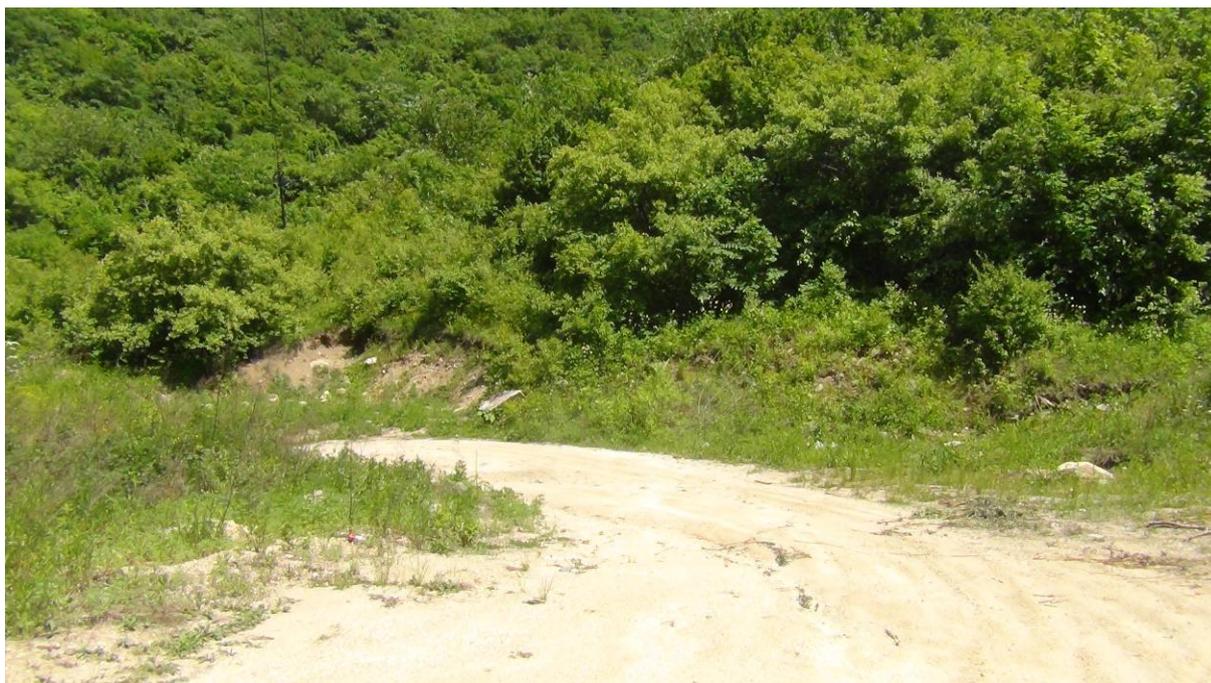
图 2-5 项目区植被照片

矿区植被不发育，主要树种为刺槐，荆棘，紫穗槐，草类主要有狗尾草、野谷草等，植被覆盖度 60%。

经踏勘走访未见其他野生的国家保护植物种类，矿区动物种类均为野鸡、野兔等小型野生动物种类，区内无珍稀濒危的野生生物保护种类。植被覆盖情况见图 2-5。

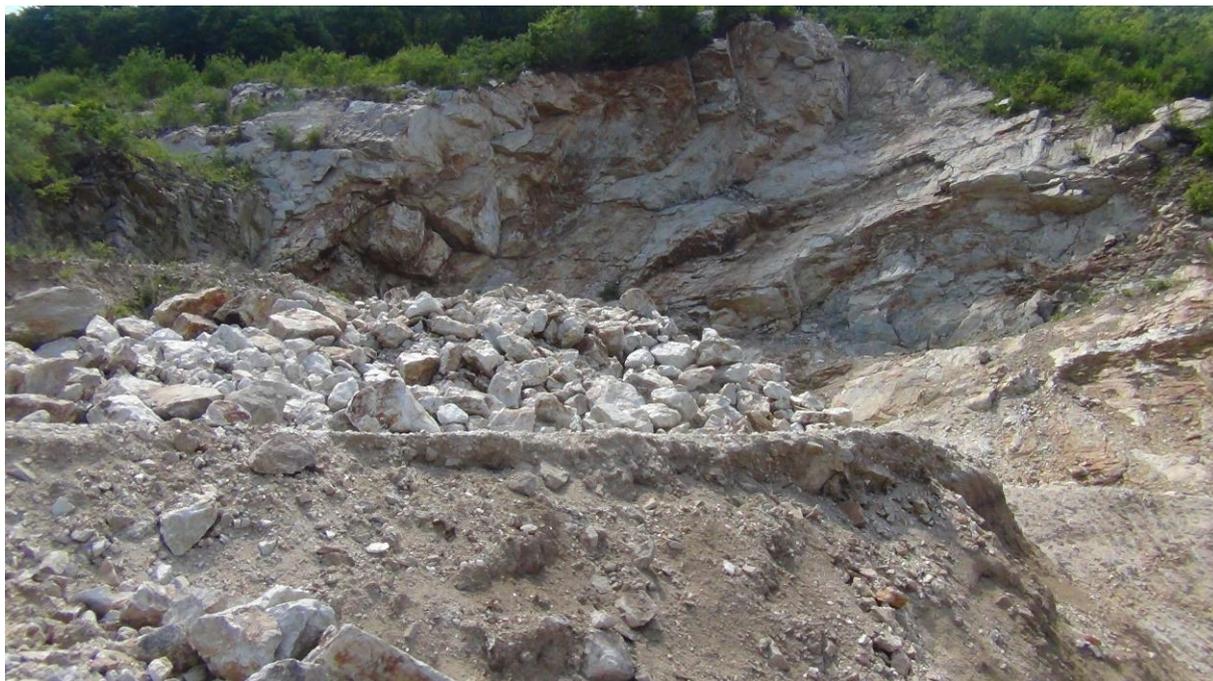
图 3-1 露天采坑

评估区内现已形成一处露天采坑，露天采坑对土地造成挖损损毁。

露天采坑位于矿区中部，长 80 米，宽 65 米，深 12-20 米，坑底标高为 674m，损毁土地面积为 0.5093hm^2 ，损毁土地类型全部为有林地，损毁土地为甬子峪村集体土地。

在露天采坑坑口处现形成一处工业场地，长 60 米，宽 43 米，损毁土地面积为 0.2600hm^2 ，因工业场地位于露天采坑内，损毁面积不予重复计算。

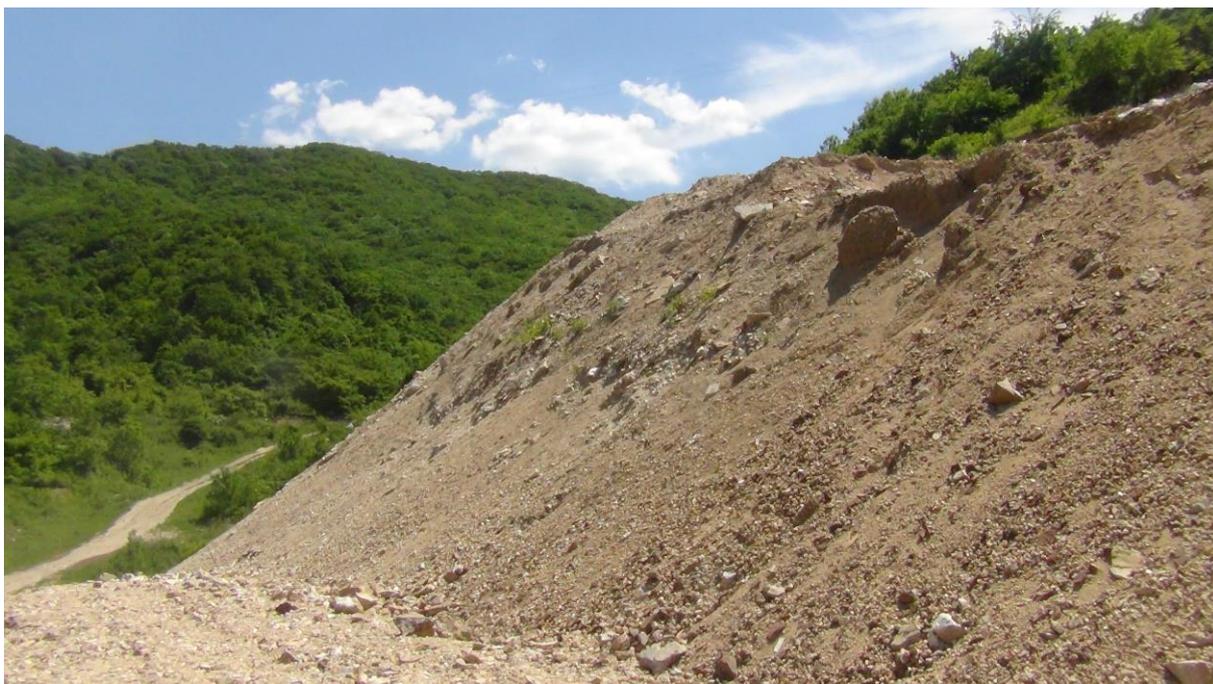
图 3-2 排渣场

评估区内现已形成一个排渣场，排渣场对土地造成压占损毁。

排渣场位于露天采坑北侧，现有废石量约为 0.8万 m^3 ，平均堆高 5m，坡角 $31-34^\circ$ ，压占土地面积 0.1785hm^2 ，损毁土地类型全部为有林地，损毁土地为甬子峪村集体土地。

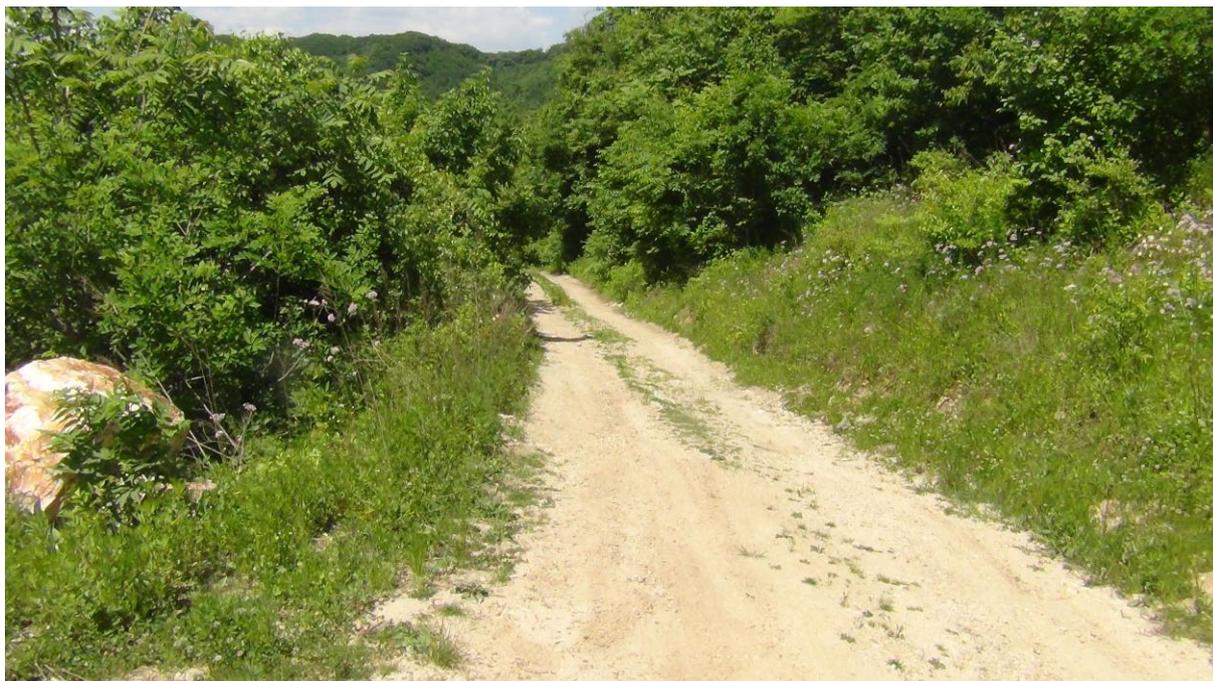
图 3-3 运输道路

评估区内现有运输道路连接矿山及乡村道路，道路长约 270 米，道路宽 5 米，压占损毁土地面积 0.1345hm²，损毁土地类型全部为有林地，损毁土地为甬子峪村集体土地。
